## 改善箇所説明図

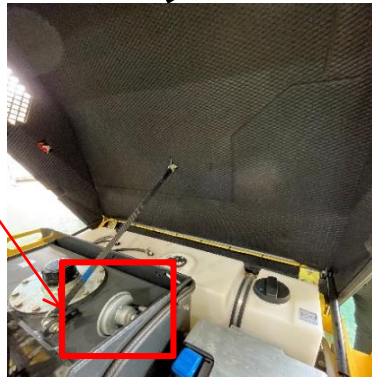
不具合発生箇所  
( 警音器 )

図：エンジンボンネット内の写真

ロード・ローラの警音器において、取付位置の検討が不十分なため、音量が定められた音の大きさより小さく、保安基準に適合しない。

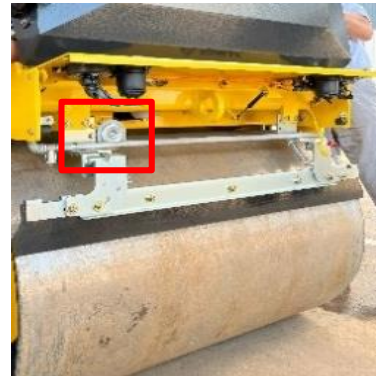
図：改善対策後の警音器  
取付位置（車体の前方）

全車両、警音器の取付位置をボンネット内面から車体の前方に変更する。
