## 改善箇所説明図

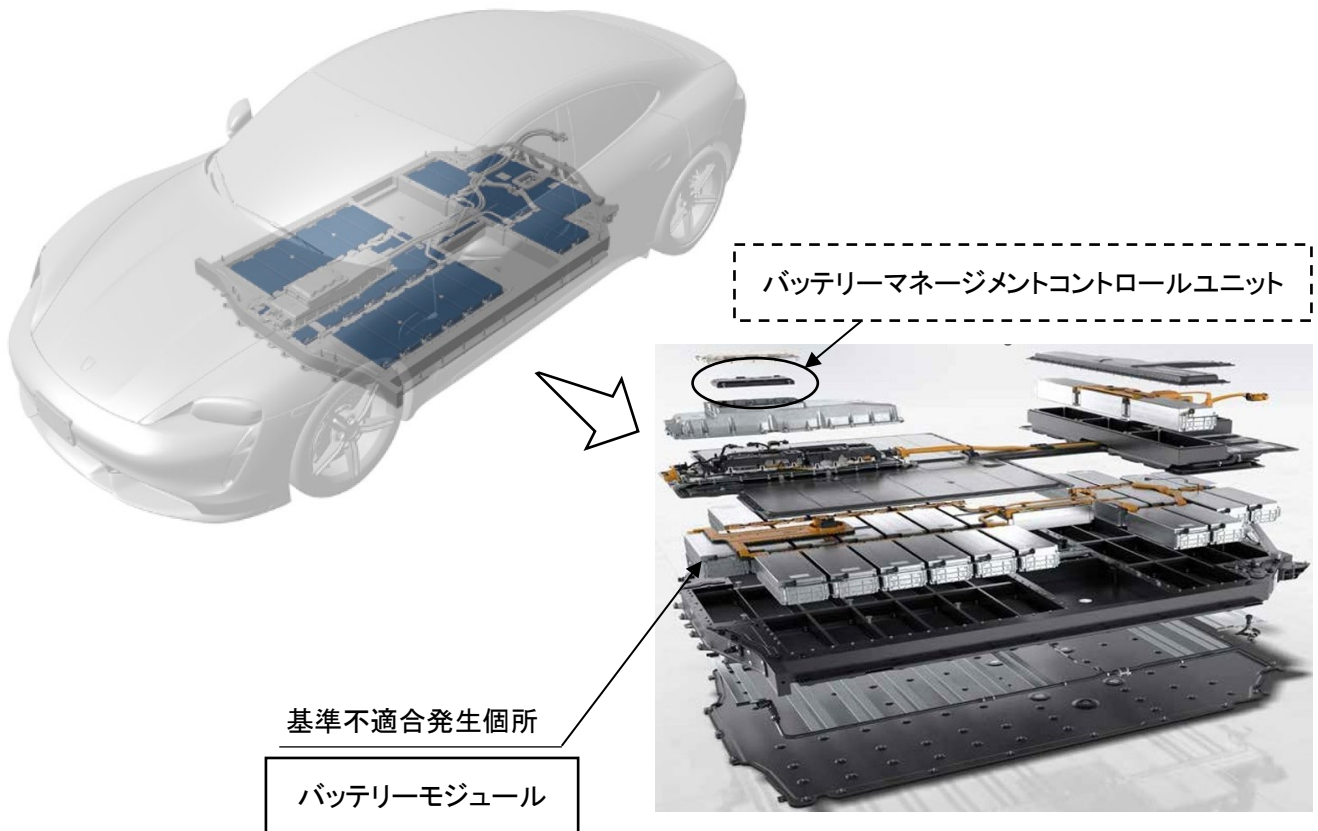
注:   内は良品と交換する部品を示す

内は対策プログラムをインストールする部品を示す

高電圧バッテリーにおいて、不適切に製造されたバッテリーモジュールが内蔵されたものがある。そのため、バッテリーモジュールの内部短絡が発生し、最悪の場合、熱によるバッテリー異常が発生し、火災に至るおそれがある。

全車両、OTA または専用テスターで車両を点検し、異常が確認されたバッテリーモジュールは良品と交換する。また、車両自己診断機能を備えた対策プログラムを OTA または専用テスターによりインストールする。ただし、プログラムの準備に時間を要すことから、暫定措置として、ユーザーに対し定期的なバッテリーの点検入庫を要請するとともに、充電量を 80%までに制限するよう周知を行う。

識別: 改善済車両には車台番号打刻の 5 桁目の下に黄色ペイントを塗布する。
