## 改善箇所説明図

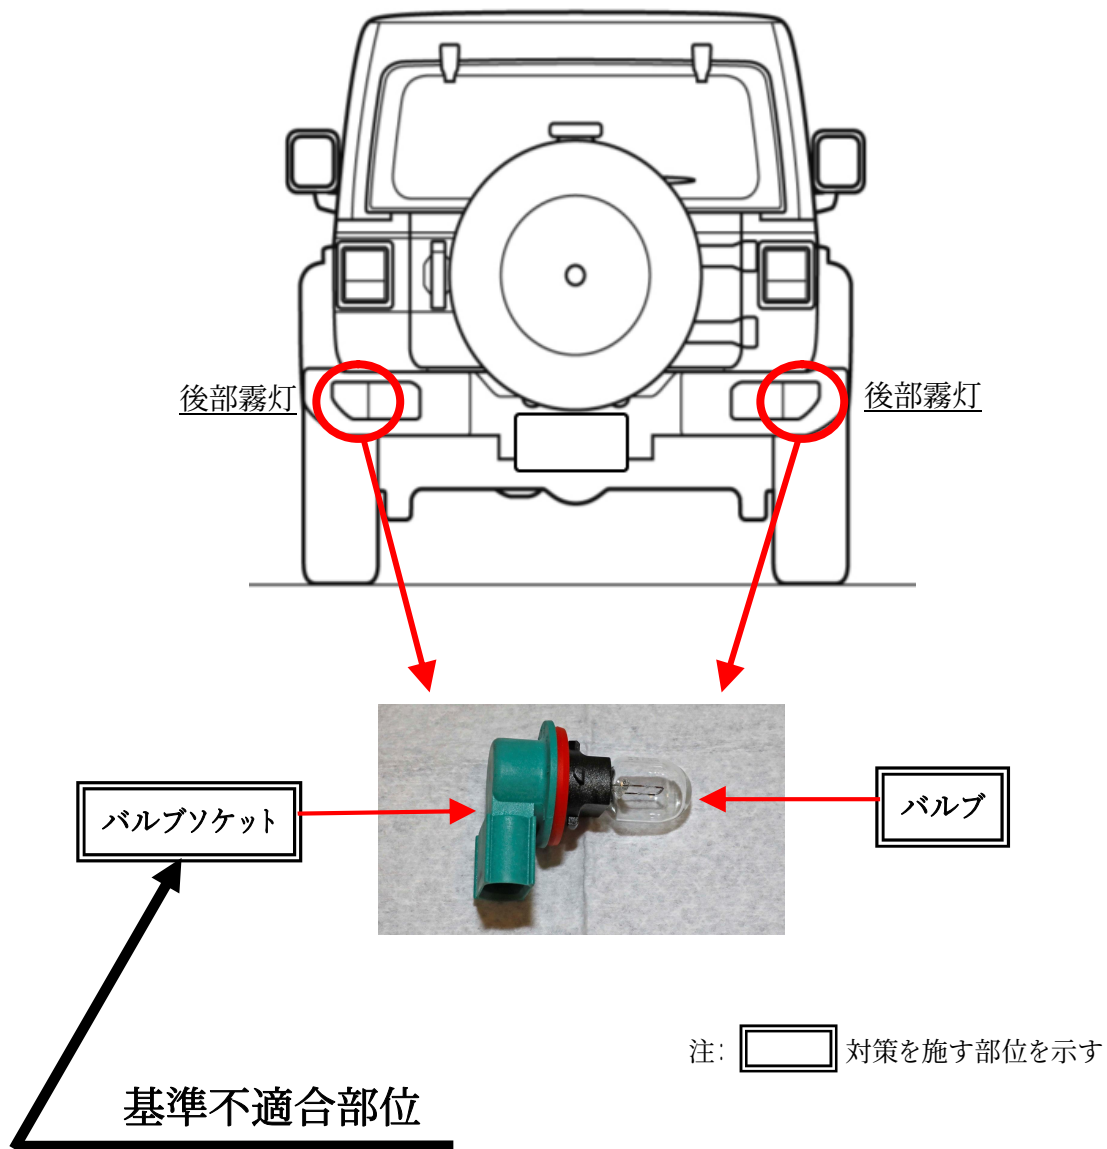
後部霧灯において、バルブソケットの製造が不適切なため、接点間の接続ができないものがある。そのため、後部霧灯が点灯せず、保安基準不適合となるおそれがある。

全車両、後部霧灯 (左右) のバルブソケットを良品に交換し、バルブを新品に交換する。
