# 改善箇所説明図

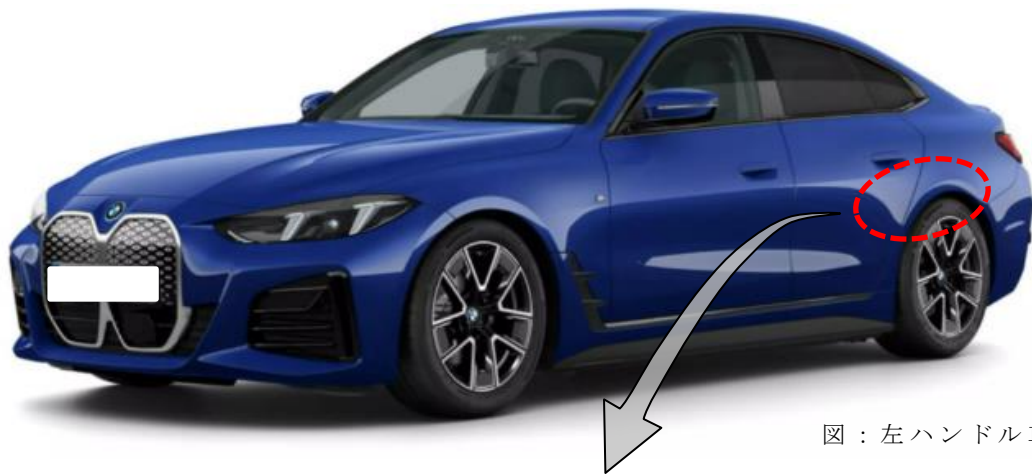
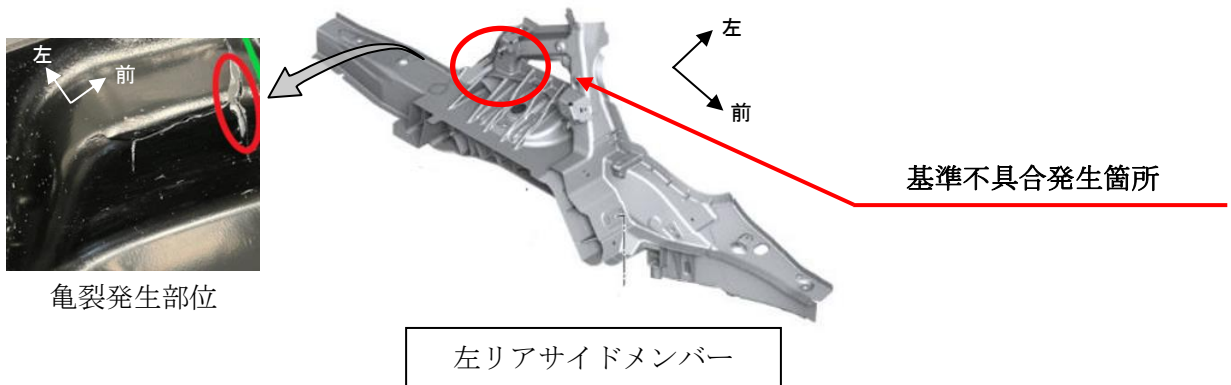
図：左ハンドル車

注)   は、亀裂がないか点検し、必要に応じて交換する部品を示す。

左リアサイドメンバーにおいて、製造工程が不適切なため、亀裂が発生しているものがある。  
そのため、そのまま使用を続けると、走行中の振動等により亀裂が進行して強度が不足し、保安基準に適合しない。

全車両、左リアサイドメンバーを点検し、亀裂がある場合は左リアサイドメンバーを新品に交換する。

識別：左フロントドアアヒンジ取り付けボルト（下側）の頭に緑色ペイントを塗布する。
