# 改善箇所説明図

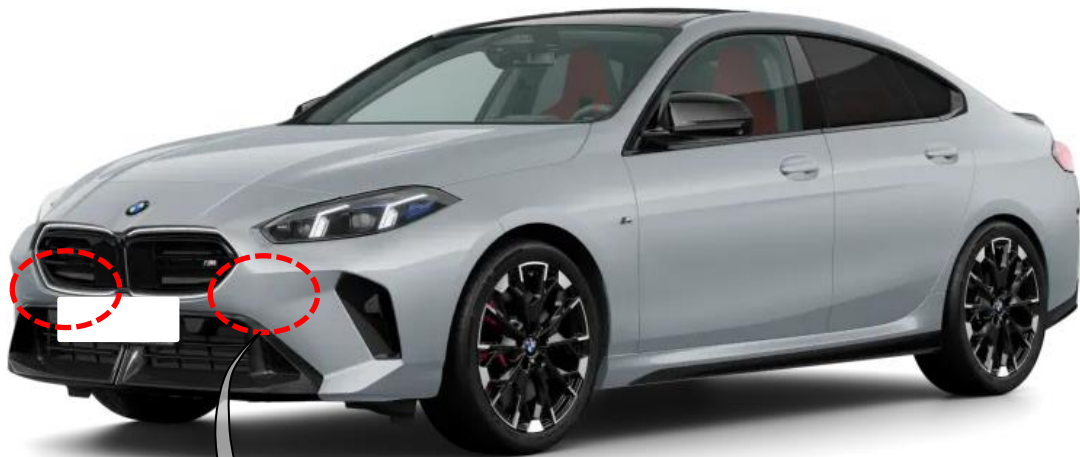
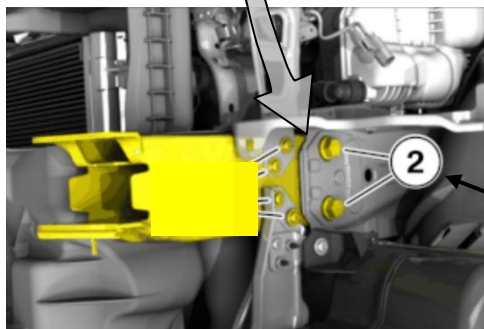
図：左ハンドル車

基準不具合発生箇所

左右フロントエンドボルト

サイドメンバーとバンパーリフォースをつなぐ左右フロントエンドボルトにおいて、製造工程が不適切なため、ボルトが規定トルクで締め付けられていないものがある。そのため、そのまま使用を続けると、走行中の振動等によりボルトの緩みが進行し、前面衝突時に乗員の安全性に影響するおそれがある。

注)   は、締め付けトルクを点検し、ボルトが緩んでいる場合は、新品へ交換して規定締め付けトルクで締め付ける部品を示す。

全車両、当該ボルトの締め付けトルクを点検し、規定トルクで締め付けられていない場合は、ボルトを新品に交換し、規定トルクで締め付ける。
