## 改善箇所説明図

### 不具合の内容

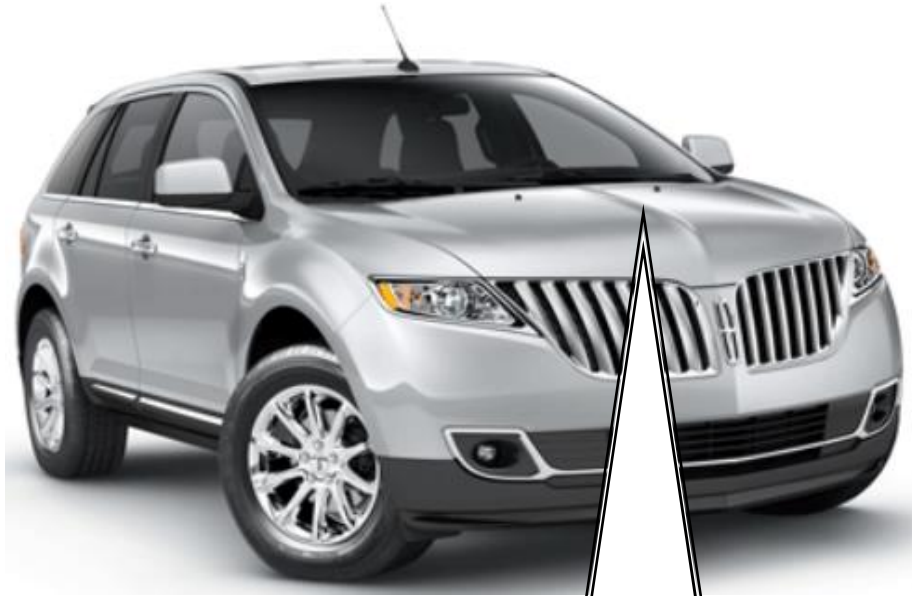
制動倍力装置（ブレーキブースター）

基準不適合発生箇所

制動倍力装置（ブレーキブースター）において、ダイヤフラムの製造が不適切なため、ダイヤフラムの厚さが規定を超えているものがある。そのため、ダイヤフラムの湾曲部に亀裂が入り、そのままの状態で使用を続けると、亀裂が進行し、最悪の場合、ブレーキペダルの操作力が増大し、制動距離が長くなるおそれがある。

全車両、ブレーキブースターを対策品に交換する。

識別：右ストラットタワー上部前方に黄色いペイントを塗布する。
