# 改善箇所説明図

基準不適合発生箇所

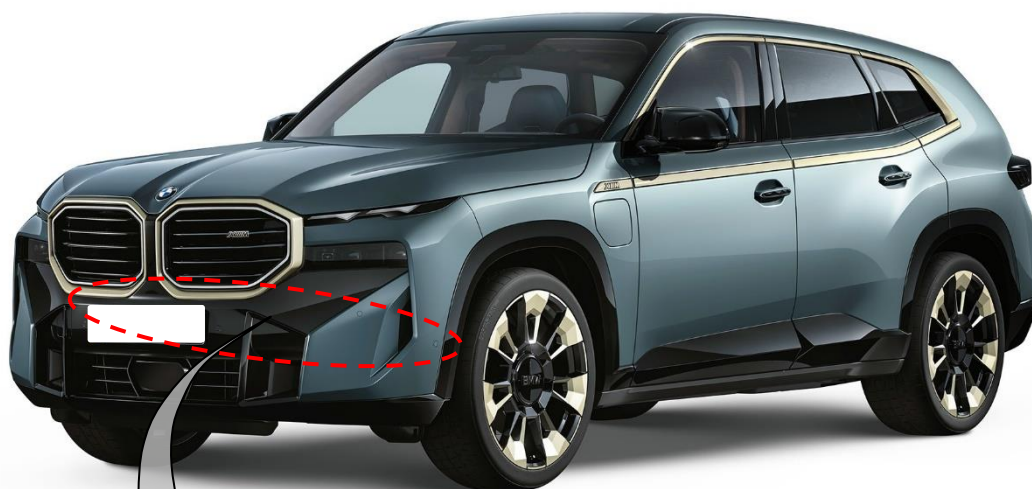
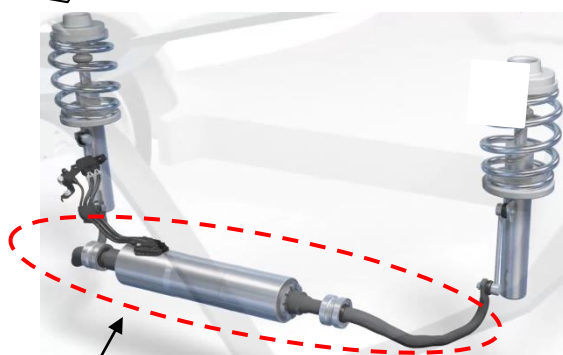
フロントアクティブスタビライザー

フロントアクティブスタビライザーにおいて、製造工程が不適切なため、十分な焼き入れ処理がされていないものがある。また、腐食防止処理が不適切なため、局所的に腐食しているものがある。そのため、走行中の振動等により内部に亀裂が入り、そのまま使用を続けると、フロントアクティブスタビライザーが破断するおそれがある。

全車両、フロントアクティブスタビライザーを良品へ交換する。

識別：右フロントドアのロワヒンジのボルト(頭)に白ペイントを塗布する。
