# 改善箇所説明図

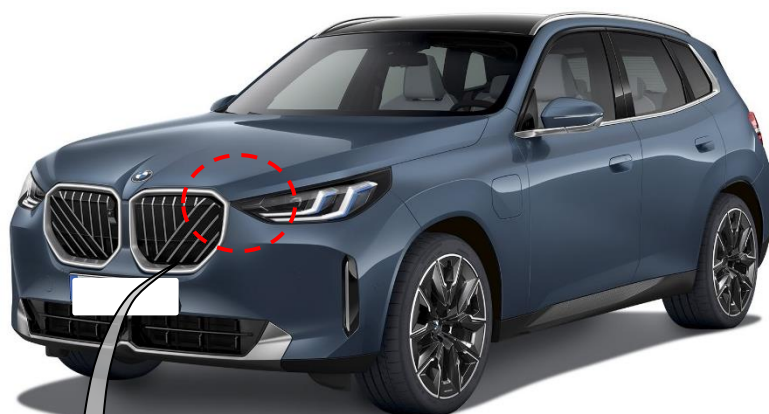
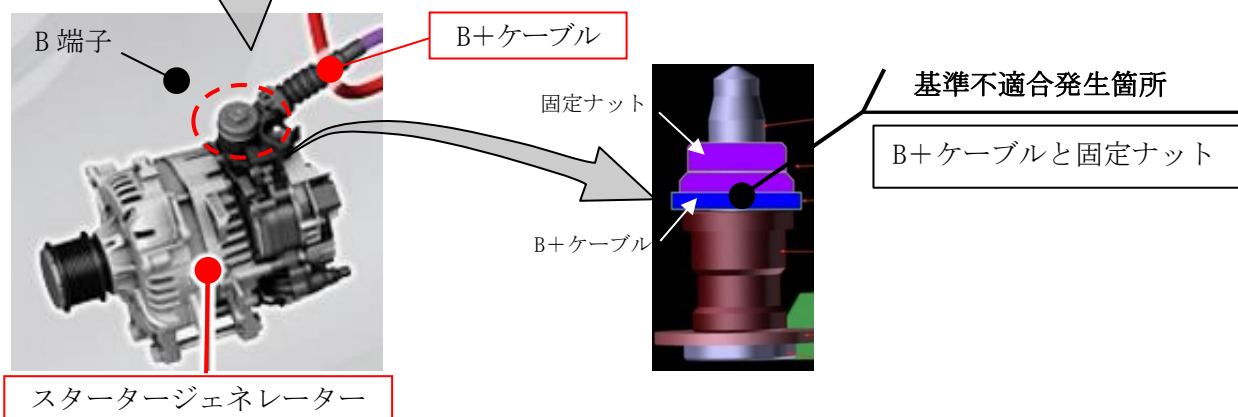
図：左ハンドル車

注)   は、遊びがあるかを点検して、遊びがない場合は、規定トルクで締め付ける部位を示す。

注)   は、点検して、必要に応じて交換する部品を示す。

スタータージェネレーターの B 端子において、製造管理が不適切なため、B+ケーブルの固定ナットが規定トルクで締め付けられていないものがある。そのため、走行中の振動等により、当該ナットが緩んで接続が緩むことで抵抗値が増加し、B 端子が異常過熱して警告灯が点灯し、最悪の場合、火災に至るおそれがある。または、走行中にエンジンが停止して走行不能となるおそれがある。

全車両、B+ケーブルの遊びの有無を点検し、遊びがある場合はショート痕の有無を点検し、以下のいずれかの措置を行う。なお、遊びがない場合はB+ケーブルの固定ナットを規定トルクで締め付ける。

### 1 ショート痕がある場合

スタータージェネレーターとB+ケーブルを新品に交換する。

### 2 ショート痕がない場合

B+ケーブルの固定ナットを規定トルクで締め付ける。
