## 改善箇所説明図

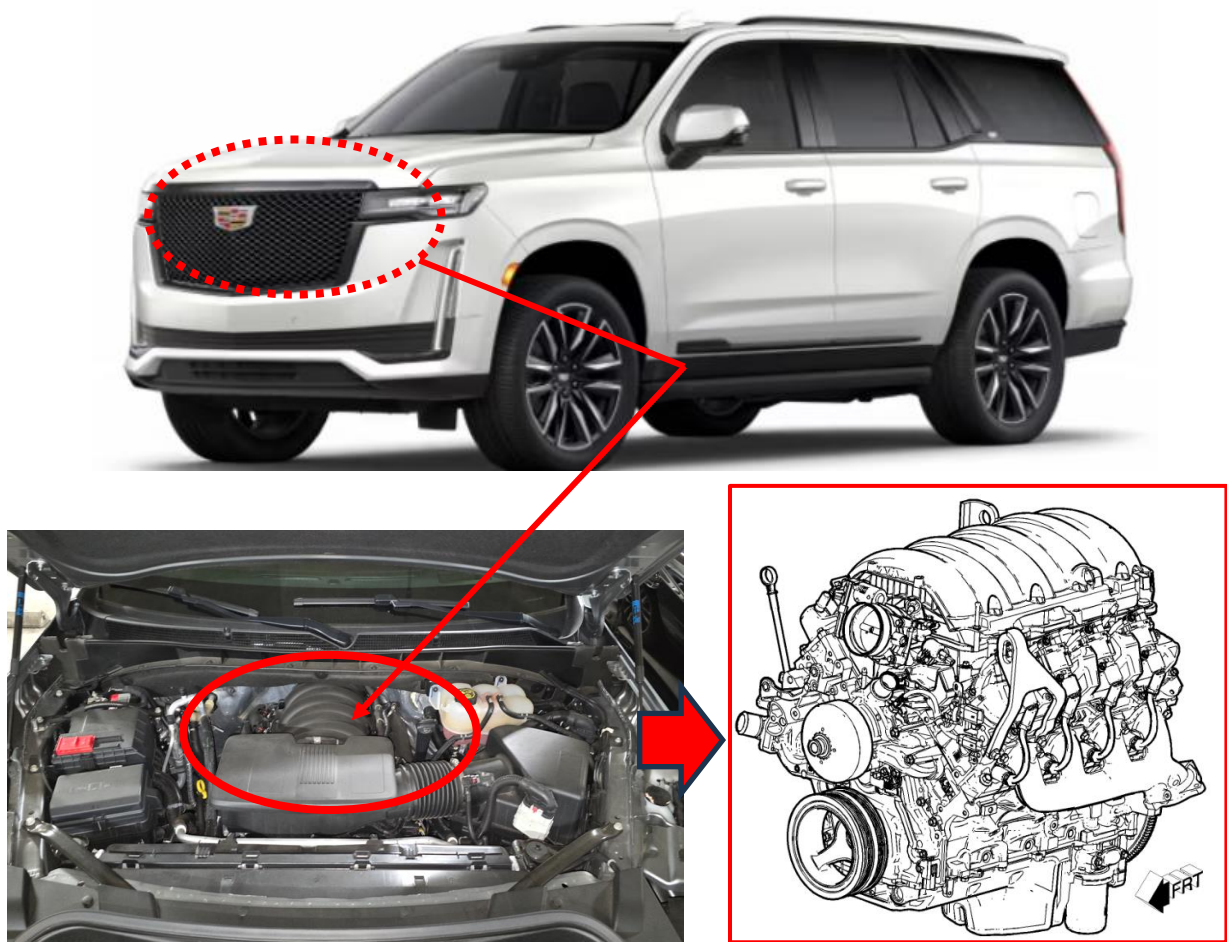
エンジンのクランクシャフトにおいて、製造工程が不適切なため、クランクシャフトのコネクティングロッド取り付け部の表面処理が不均一なものや、ジャーナルの寸法誤差があるものがある。そのため、使用過程においてコネクティングロッド及びクランクシャフトのベアリングが焼付きを起こしてエンジンが故障し、最悪の場合、走行中にエンジンが停止して走行不能となるおそれがある。

全車両、診断テスターで車両及びエンジンを診断し、診断において正常な場合は①、異常が見つかった場合は②の措置を行う。

- ① エンジンオイル（0W40）／オイルフィルター（通常品）／フィルターキャップ（0W40 印字品）を対策品に交換し、オーナーズマニュアルに改訂版を挿入する。
- ② エンジン Assy を良品に交換する。

運転席側 A ピラー（下側ドアヒンジの下）に橙色のペイントを塗布する。
