## 改善箇所説明図

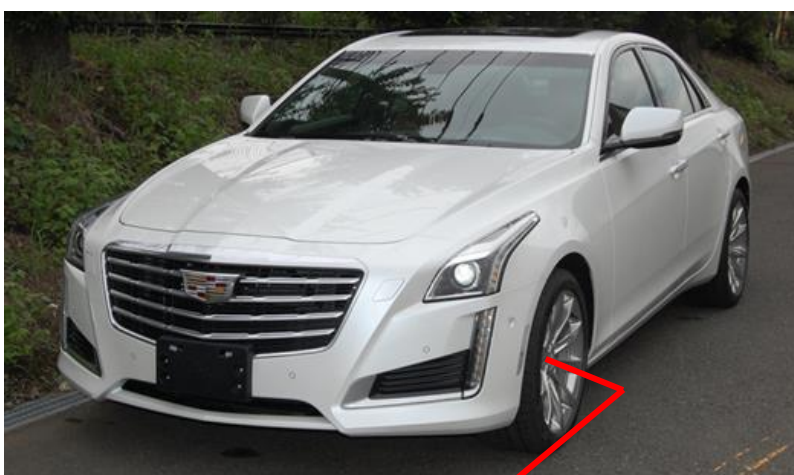
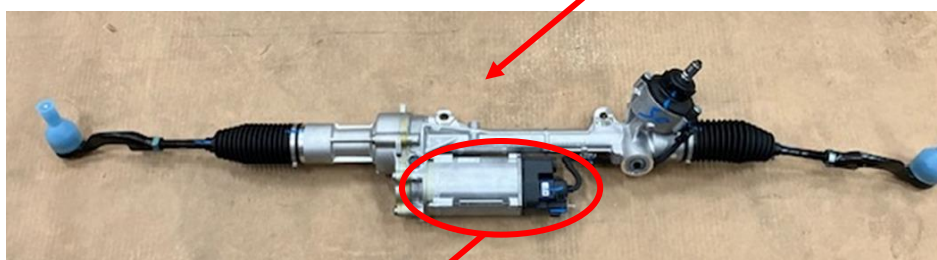
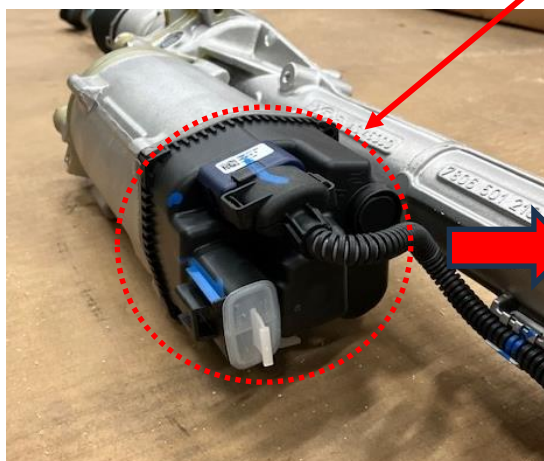
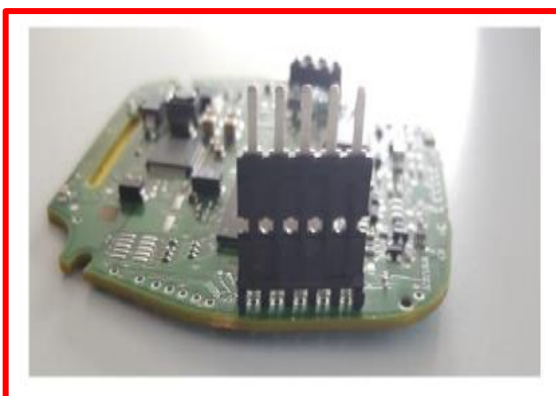
は、不具合箇所を示す

電動パワーステアリングシステムにおいて、コネクタの加工装置のメンテナンスが不十分なため、基板の端子が正しく挿入されていないものがある。そのため、走行振動等により回路が断線し、ステアリングアシストが失われるおそれがある。

全車両、電動パワーステアリングギヤアセンブリを良品に交換する。

運転席側 A ピラー(下側ドアヒンジの下)に黄色ペイントを塗布する。
