## 改善箇所説明図

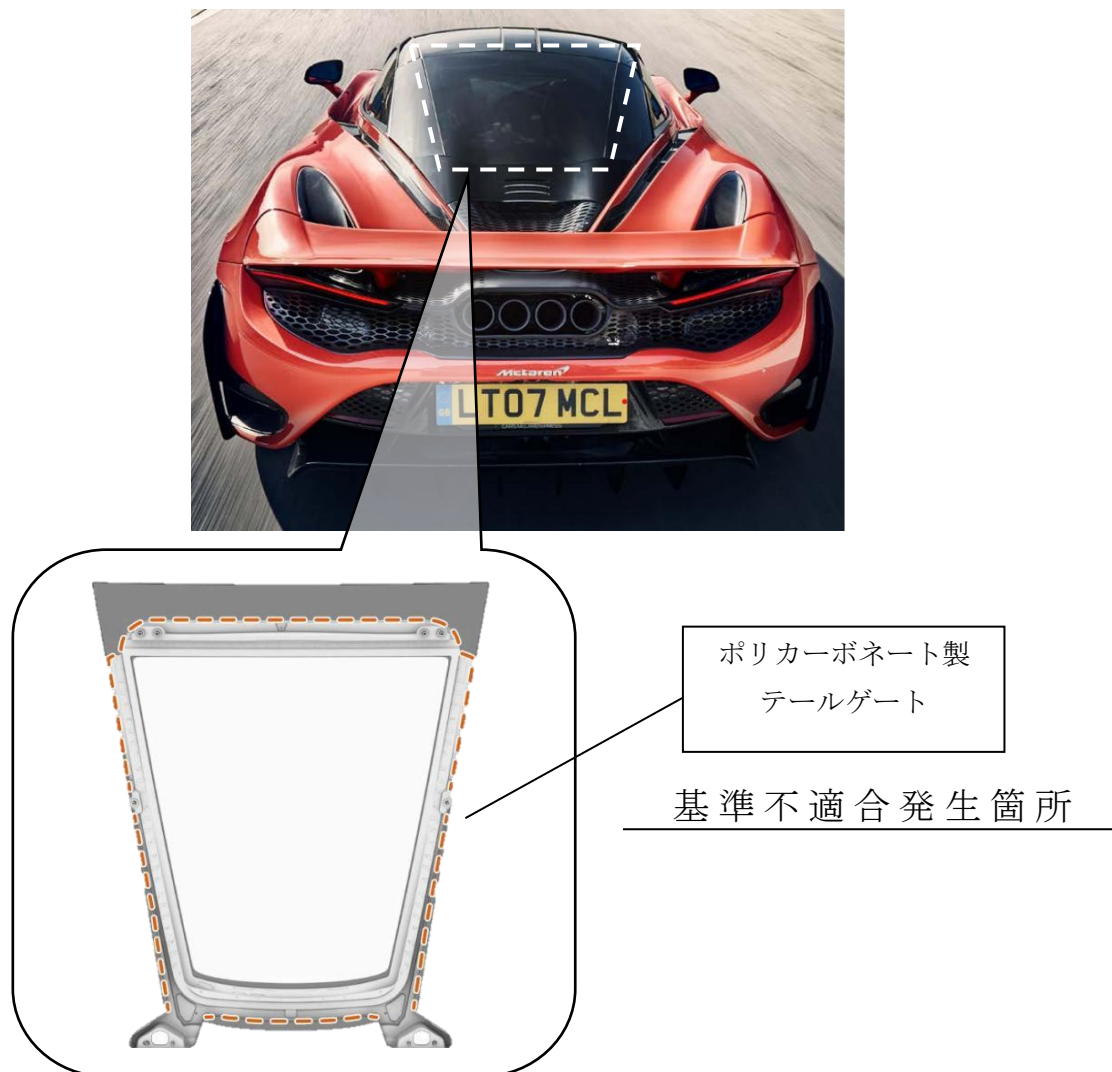
ポリカーボネート製テールゲートにおいて、製造工程が不適切なため、接着剤の塗布が不十分なものがある。そのため、窓ガラスを開けて高速走行（約 154km/h 以上）すると、最悪の場合、テールゲートが脱落するおそれがある。

全車両、当該テールゲートの四隅へボルトを設置し、テールゲートを固定する。部品の準備が整うまでの間、暫定措置として、テールゲート内側へ接着剤の再塗布を行う。

・改善実施済車は、運転者席側ドア開口部のドアロックストライカー付近に、  
外-4024 のステッカーを貼付する。
