# 改善箇所説明図

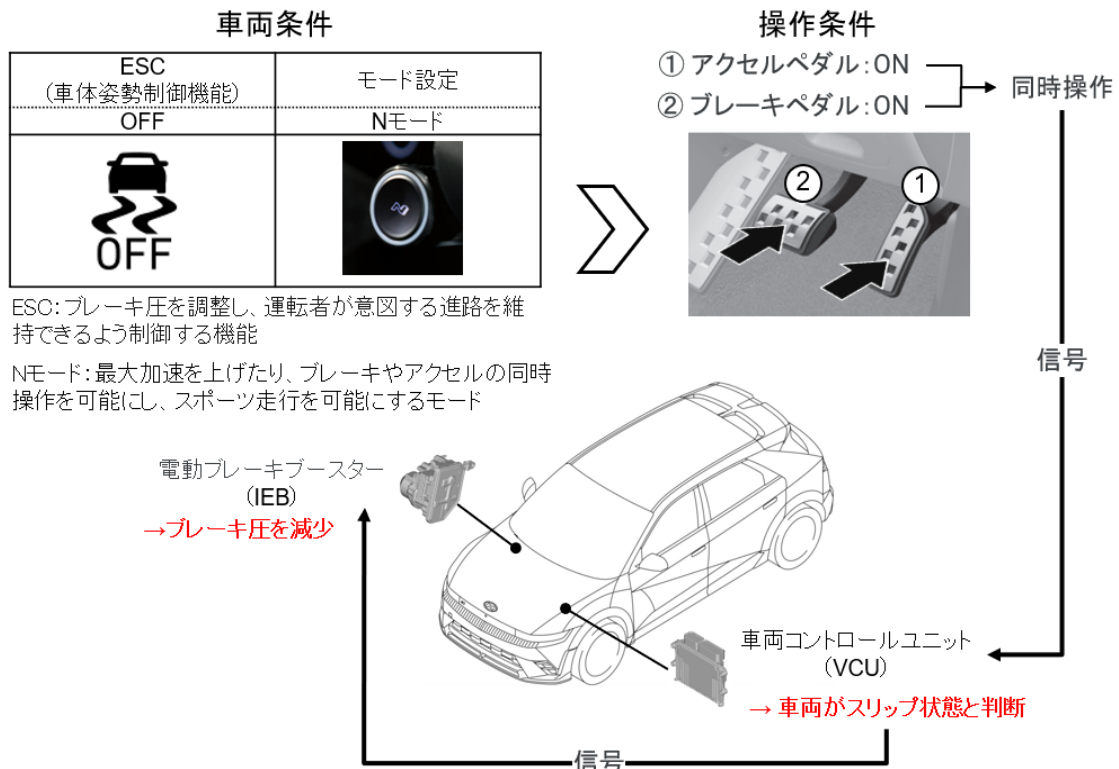
## 基準不適合発生箇所

Nモードにおいて、設計検討が不十分なため、ESC を解除した状態での走行中にブレーキペダル操作及びアクセルペダル操作の信号が同時に VCU に入力されると、車両がスリップ状態と判断し、本来保持されるブレーキ圧力が保持されないことがある。そのため、車両が意図せず前進するおそれがある。

全車両、VCU(車両コントロールユニット)及び IEB(電動ブレーキブースター)のプログラムを対策プログラムに書き換える。

なお、プログラムの書き換えは、対策プログラムを OTA (無線通信) で遠隔配信し、使用者自身にてインストールする。
