## 改善箇所説明図

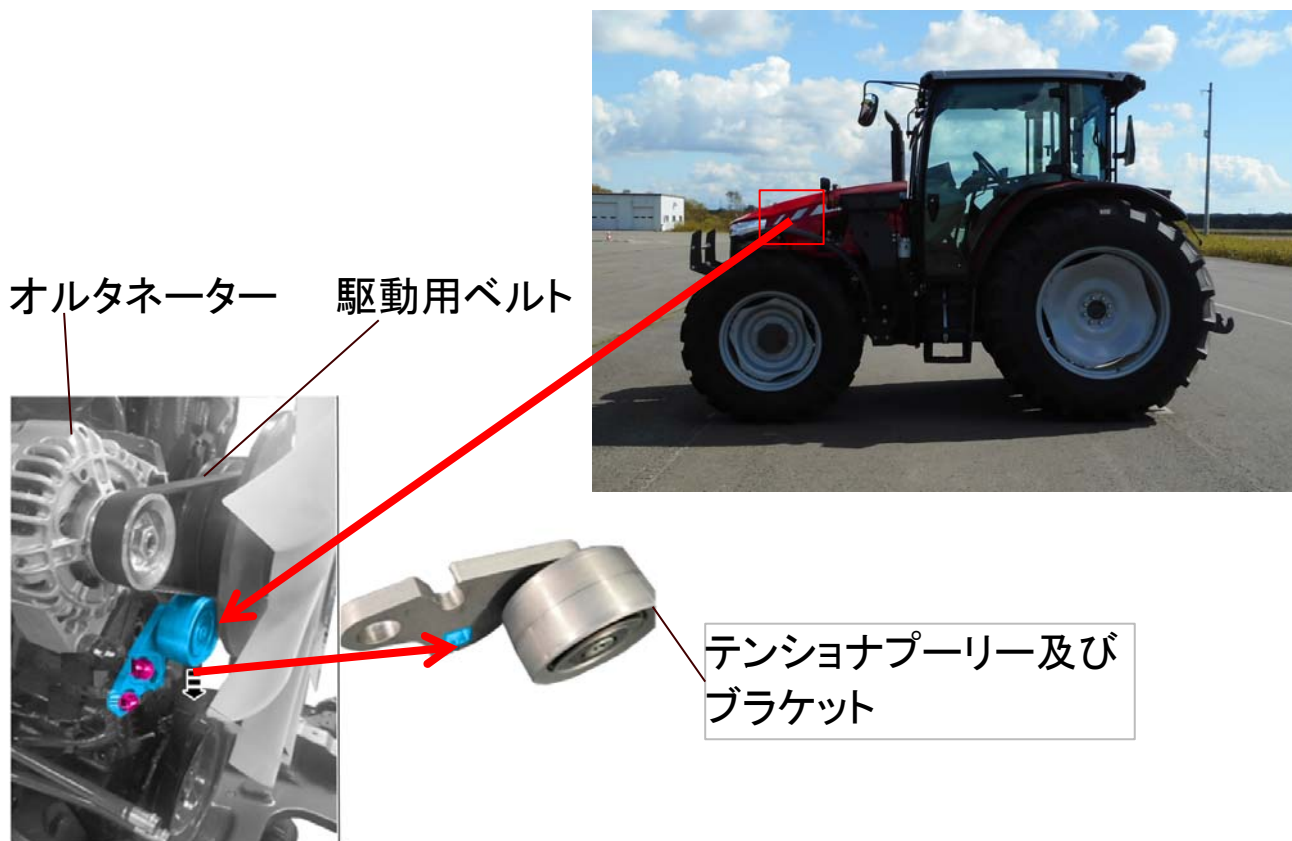
注: □ は、交換する部品を示す。

農耕トラクタの原動機において、冷却装置等の駆動用ベルトの張力を維持するテンショナプーリーの製造が不適切なため、駆動用ベルトの振動によりテンショナプーリーに亀裂が入ることがある。そのため、そのままの状態で使用を続けると、ウォーターポンプやオルタネーターが停止して警告灯が点灯し、最悪の場合、走行中にエンジンが停止するおそれがある。

全車両、当該テンショナプーリーとブラケットを良品と交換する。
