## 改善箇所説明図

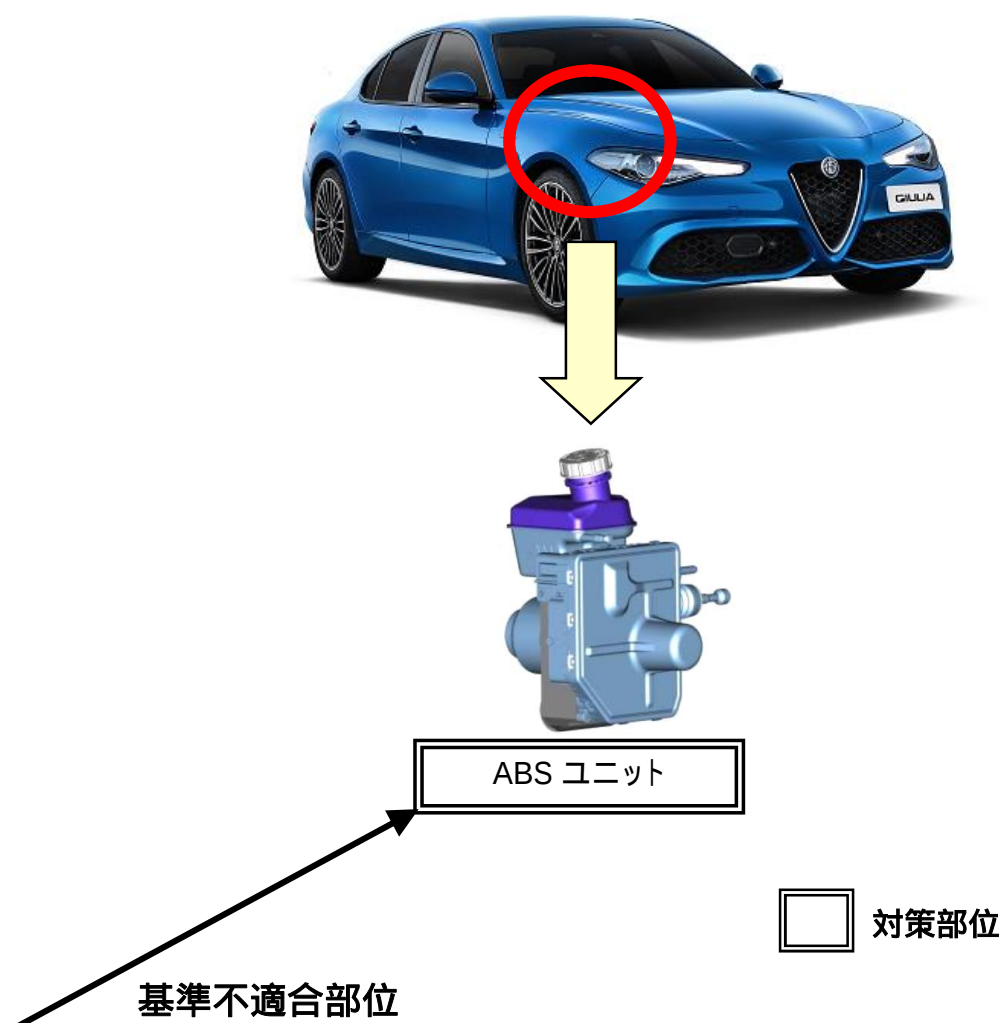
ブレーキペダルに繋がるプッシュロッドと ABS ユニットに繋がるピストンロッドにおいて、製造機械の保守管理が不適切なため、締結部の締め付けが不十分なものがある。そのため、締結部が緩み、ブレーキペダルを踏むと異音が発生し、そのまま使用を続けると、最悪の場合、締結部がはずれ、ブレーキペダルを踏んでもブレーキが効かなくなるおそれがある。

全車両、ブレーキペダルに繋がるプッシュロッドと ABS ユニットに繋がるピストンロッドの締結部を規定トルクで締め付ける。
