## 改善箇所説明図

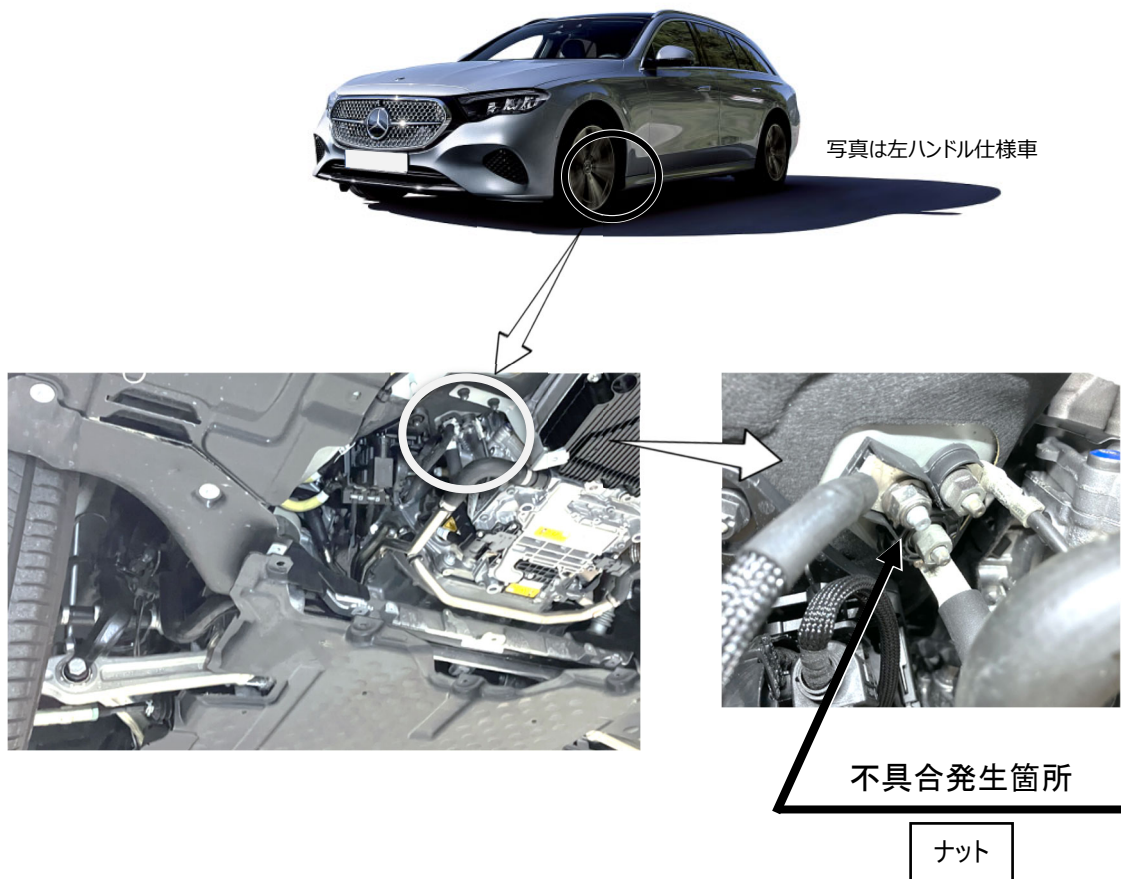
注:   は、締め付けトルクを点検する部位を示す。

床下の 12V, 48V アース配線において、製造時の組み付けが不適切なため、ボディーアースのターミナルポイントにナットが規定トルクで締め付けられていないものがある。そのため、走行時の振動等で当該ナットが緩み電気抵抗が増加して、発熱することで周囲の部品が溶損し、最悪の場合、火災に至るおそれがある。

全車両、ナットの締め付けトルクを点検する。緩みがある場合はアース配線やナットの接触面を点検し規定トルクで締め付けなおす。なお、接触面に損傷がある場合や、周囲に溶損がある場合は、関連する部品を新品に交換する。
