## 改善箇所説明図

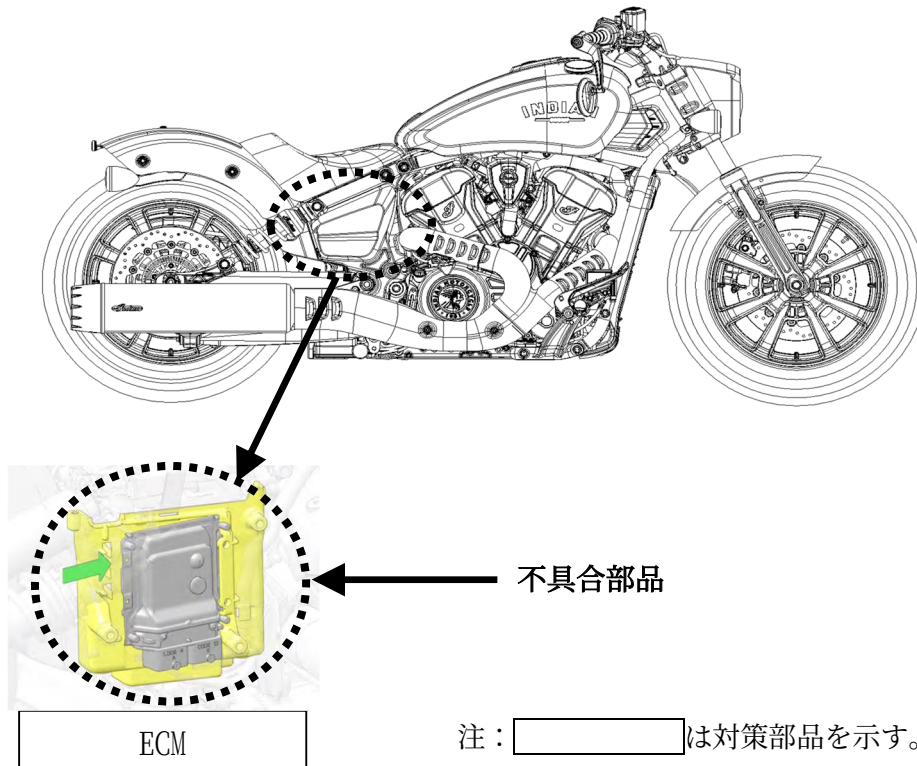
ECM（エンジンコントロールモジュール）において、設計検討が不十分なため、極低速にてアイドリングが不安定になることがある。

そのため、発進時や極低速において意図せずエンジンが停止し、最悪の場合、転倒するおそれがある。

全車両、対策された ECM ソフトウェアに更新する。

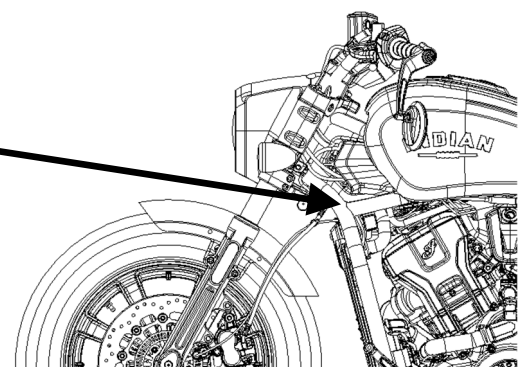
### サービスブリテンステッカー

メインフレーム左側ステアリングヘッド付近にサービスブリテンステッカーを貼付する。
