## 改善箇所説明図

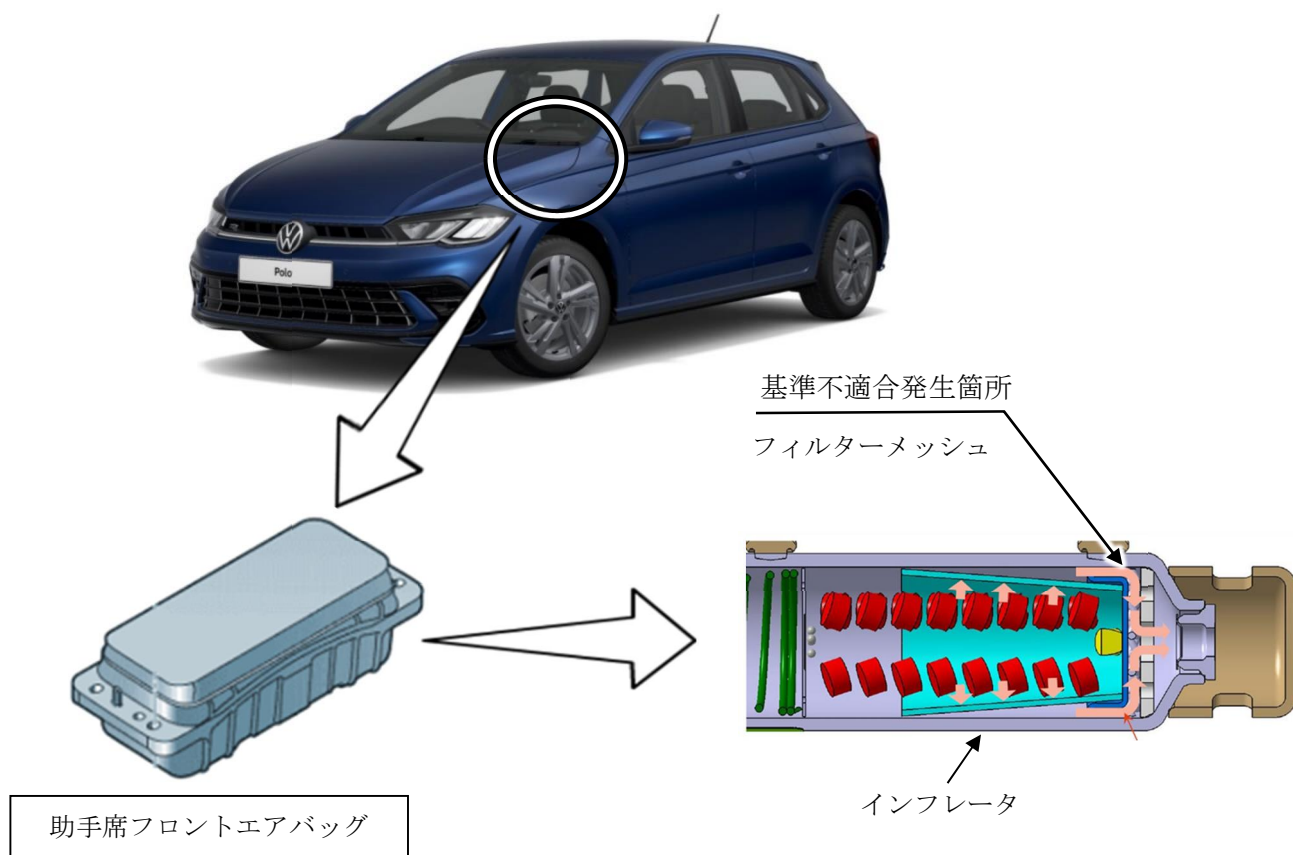
注：  は、機能停止をする部品を示す。

助手席フロントエアバッグのインフレーター（膨張装置）内のフィルターメッシュにおいて、製造工程が不適切なため、編み目の密度が高いものがある。そのため、エアバッグ展開時にインフレーター内の圧力が上昇してインフレーター容器が破損し、金属部品が飛散して乗員が怪我をするおそれがある。

暫定措置として、助手席フロントエアバックの機能を停止する。また、助手席の乗車を控えていただくように周知する。

識別：キャンペーンステッカーに「外-4038、日付（西暦・月・日の順）ワークショップスタンプ」を記入し、ラゲージルームフロアに貼付する。
