# 改善箇所説明図

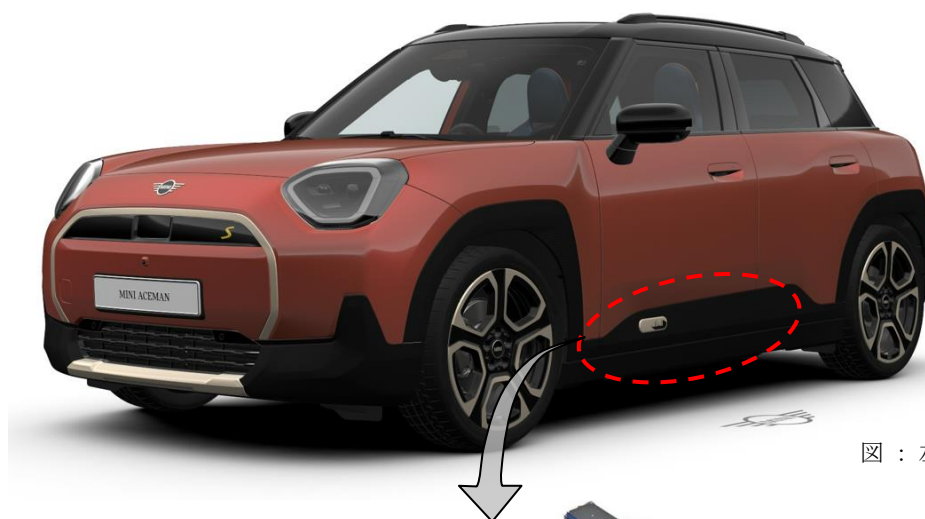
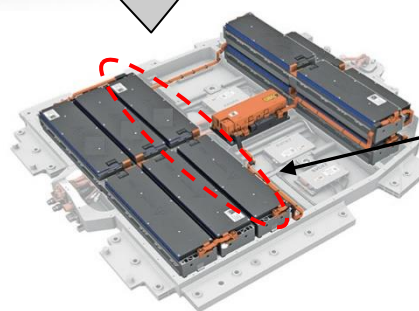
図：左ハンドル

基準不適合発生箇所

セルモジュール

高電圧バッテリーのセルモジュールにおいて、製造が不適切なため、電極シート（正極）の端部がわずかにずれていることにより、セパレーターが損傷することがある。そのため、セルモジュール内部で微小短絡が発生し、チェックコントロールメッセージが表示され、高電圧バッテリーの充電量が最大 30%までに制限されるおそれがある。

全車両、高電圧バッテリーのセルモジュールを良品に交換する。

識別：作業完了車は、右フロントドアのアップパーヒンジのボルト(頭)に白ペイントを塗布する。
