## 改善箇所説明図

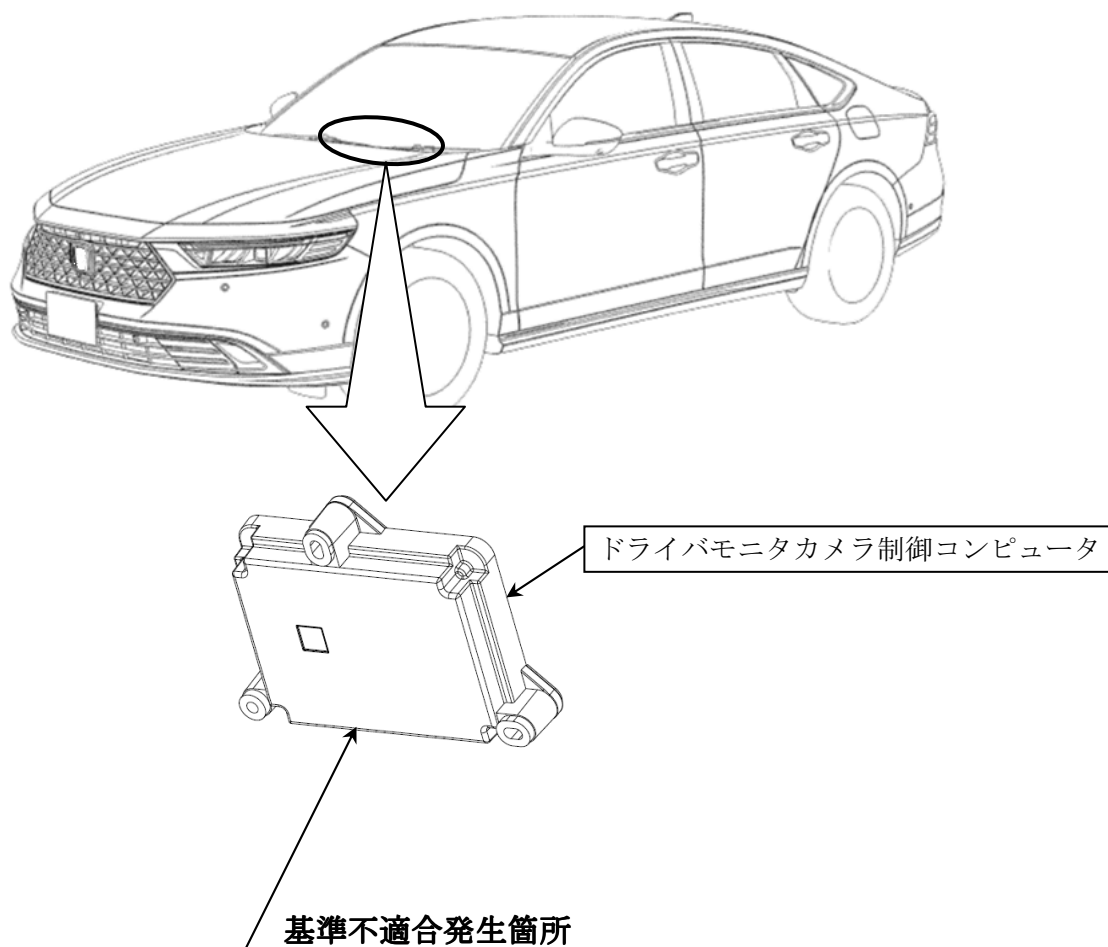
全方位安全運転支援システム装備車において、ドライバモニタカメラ制御コンピュータの制御プログラムが不適切なため、外部診断機でのプログラム更新または故障コードクリア後に演算処理が終了しないことがある。そのため、過大な待機電流が流れ続け、車両を使用せずに長期間駐車した場合、バッテリーが上がり、パワーシステムが起動できなくなるおそれがある。なお、外部診断機でのプログラム更新後は、パワーシステム起動時にドライバモニタカメラが起動せず、システム故障時にブレーキ警告灯等が不点灯となり、保安基準に適合しない。

全車両、ドライバモニタカメラ制御コンピュータを対策プログラムへ書き換える。

注：  は書き換え部品を示す。
