## 改善箇所説明図

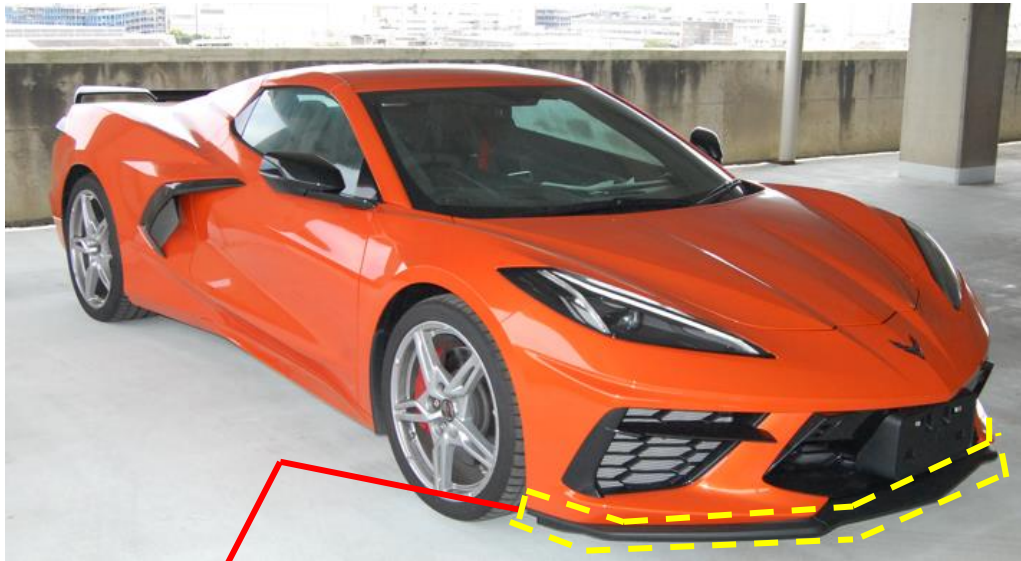
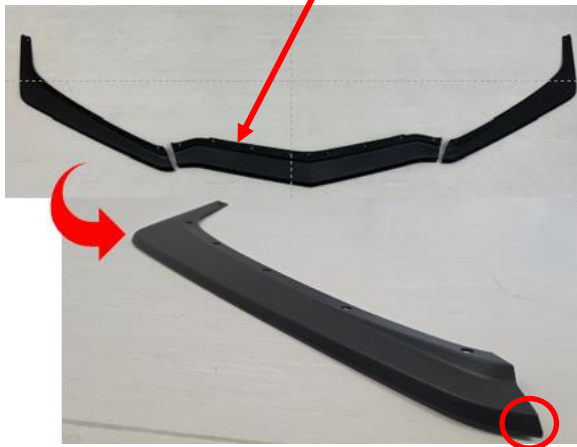
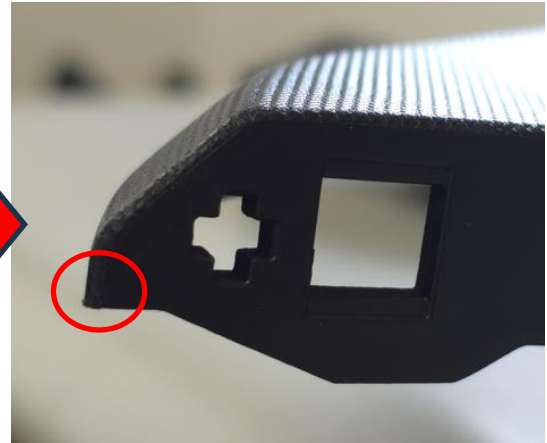
○ は、不具合箇所を示す

フロントエンドスポイラーにおいて設計検討が不適切なため、端部の切削加工が不十分なため、保安基準に適合しない。

全車両、フロントエンドスポイラーを保安基準に適合するよう切削する。

運転席側 A ピラー(下側ドアヒンジの下)に赤色ペイントを塗布する。
