## 改善箇所説明図

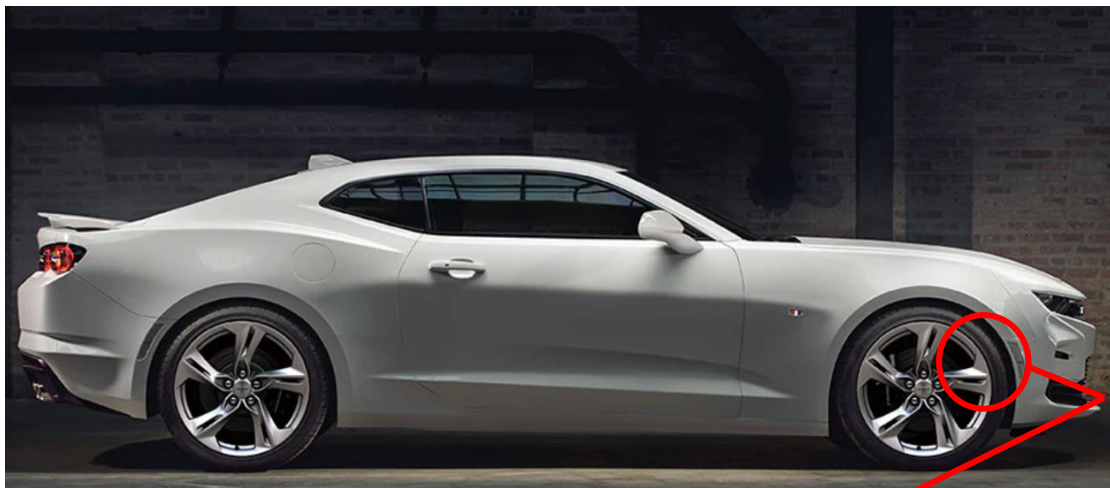
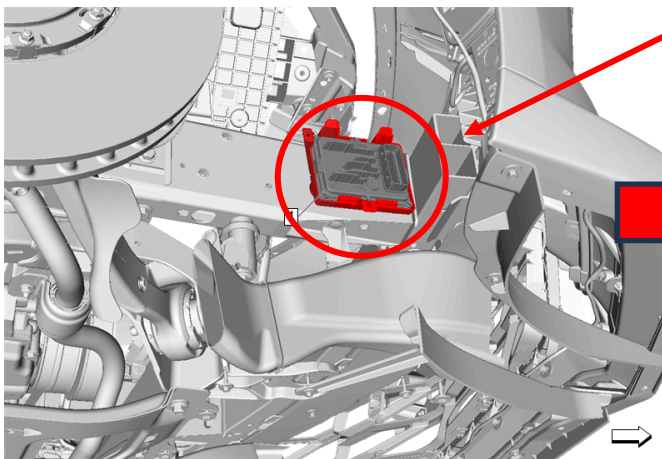
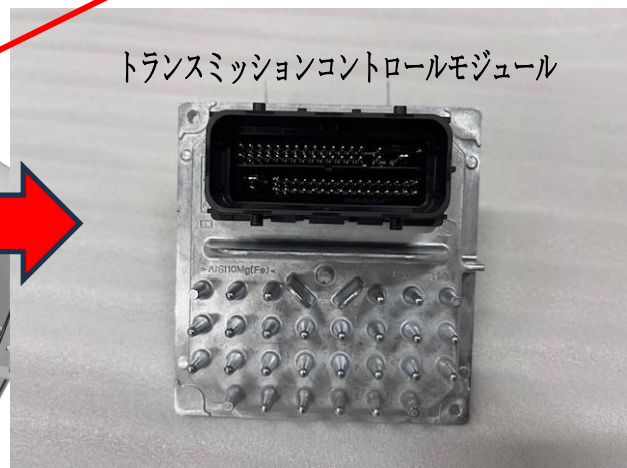
○ は、不具合箇所を示す

トランスミッションコントロールモジュールのソフトウェアにおいて、設計検討が不十分なため、特定の状況下で正しく制御できないことがある。そのため、最悪の場合、走行中にホイールがロックするおそれがある。

トランスミッションコントロールモジュールのソフトウェアを対策プログラムに書き換える。

運転席側 A ピラー(下側ドアヒンジの下)に橙色ペイントを塗布する。
