## 改善箇所説明図

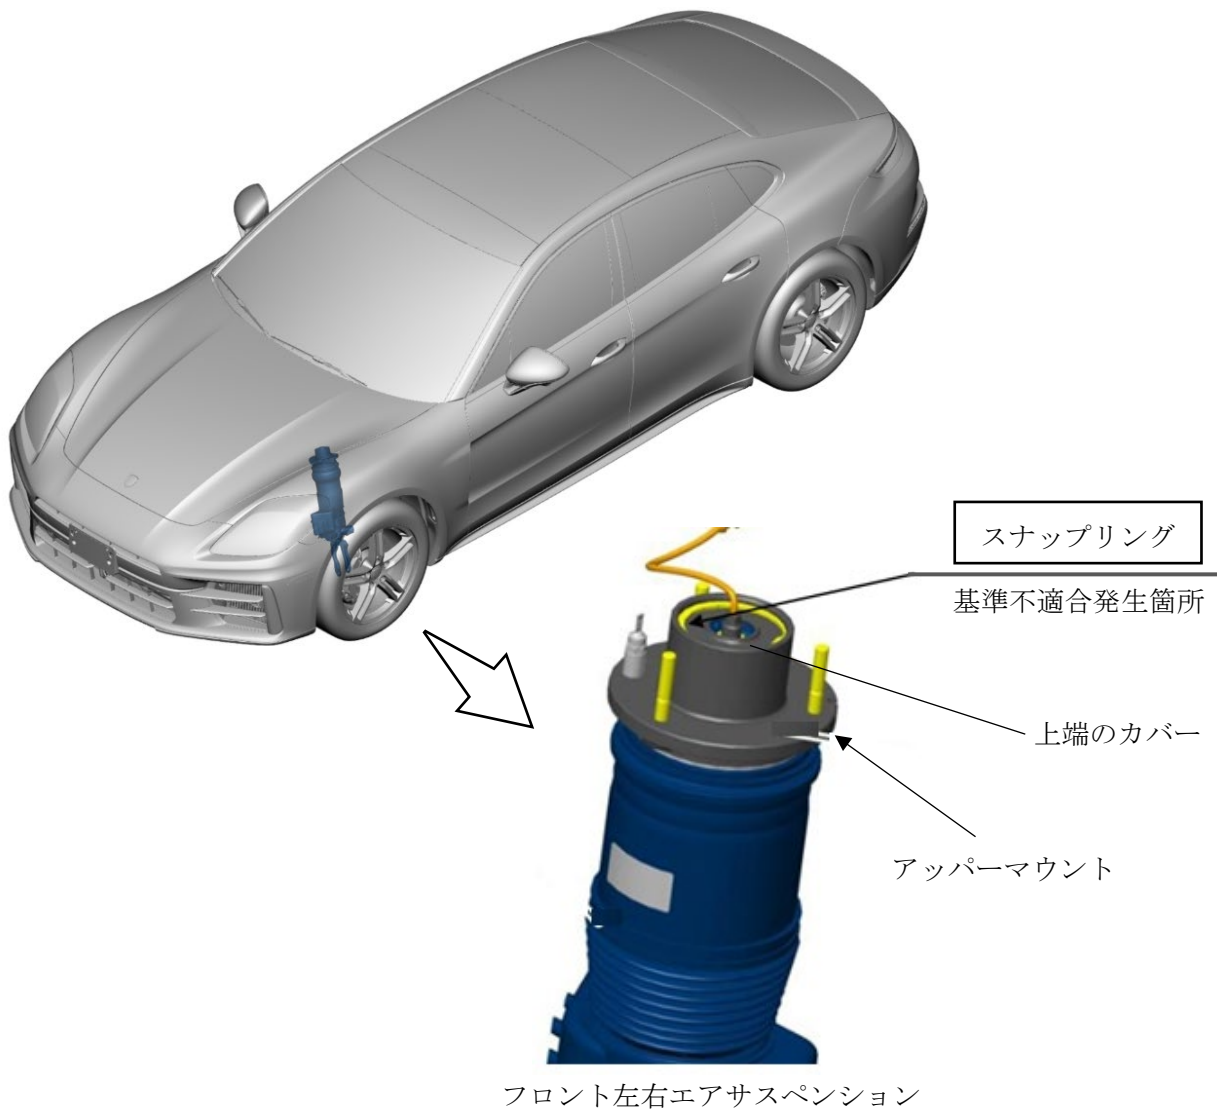
注：□内は点検し、点検結果に応じ修正する部品を示す。

フロント左右のエアサスペンション上端のカバーを保持するスナップリングにおいて、製造工程が不適切なため、取付けが不完全となり、エアサスペンション上端のカバーが正しく保持されていないものがある。そのため、走行等の振動によりカバーが外れることでエアスプリングのエアが損失し、最悪の場合、意図しない車高の変化によりハンドルの操作性が低下するおそれがある。

全車両、当該スナップリングの取付け状態を点検し、点検結果に応じ修正作業を行う。

識別： 改善済車両には車台番号打刻の3桁目の下に黄色のペイントを塗布する。
