## 改善箇所説明図

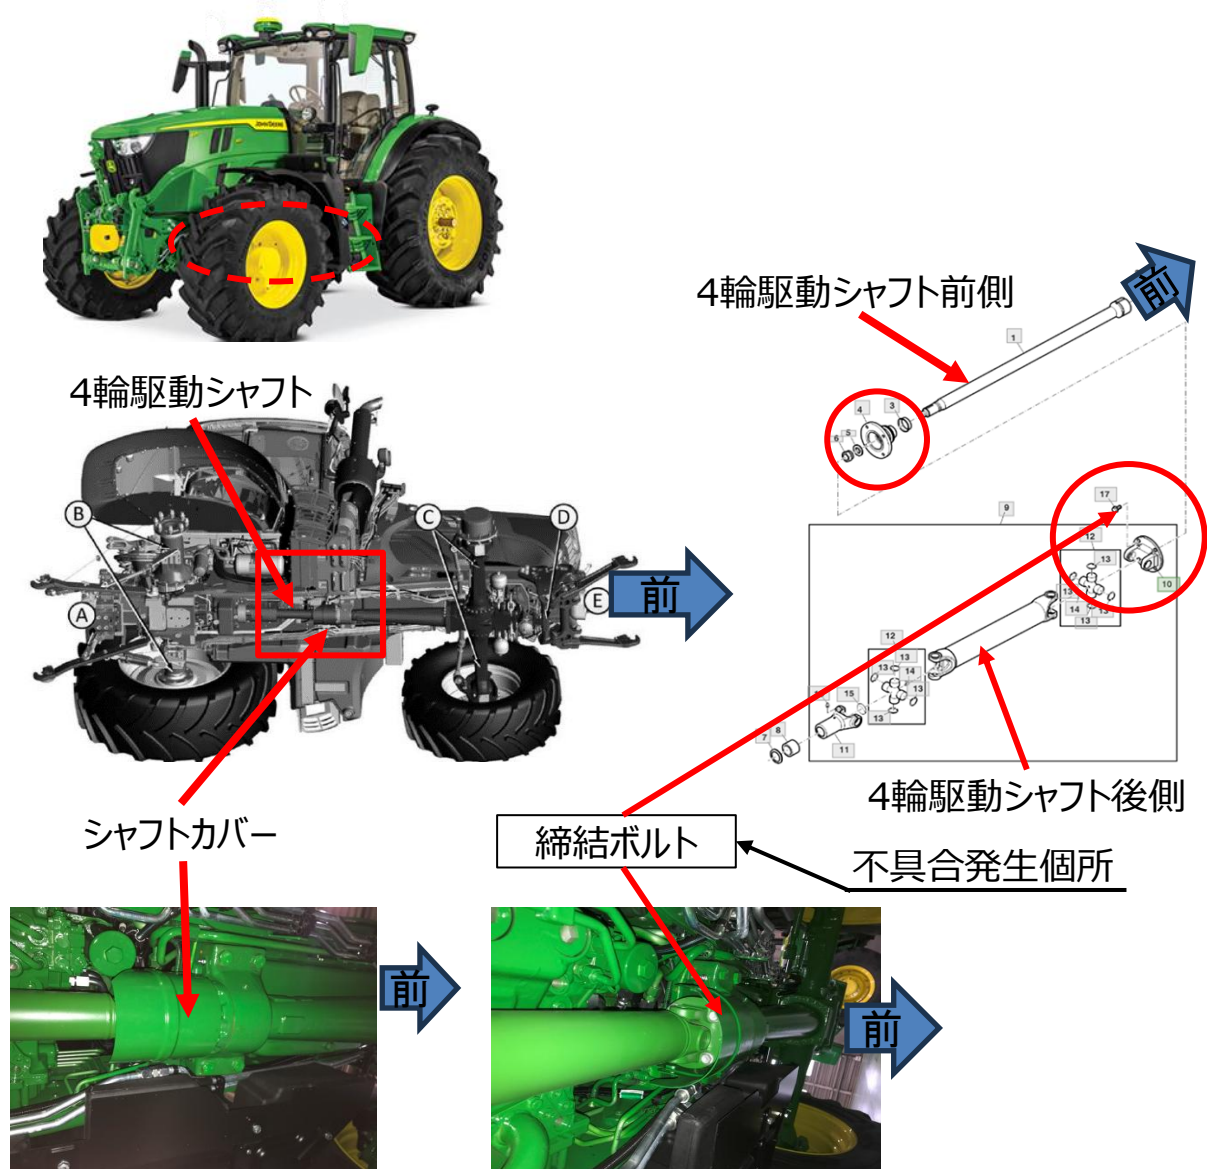
農耕用トラクタの4輪駆動シャフト締結ボルトにおいて、製造工程が不適切であったため、締付けトルクが不足しているものがある。

そのため、そのままの状態で使用を続けると、締結ボルトの緩みが発生し、最悪の場合、締結ボルトが脱落し4輪駆動シャフトが外れ、シャフトカバーに干渉し異音が発生するおそれがある。

は締付部品を示す。

全車両、4輪駆動シャフト締結ボルトを規定トルクで締め付ける。

ボルトが緩んでいる場合は、新品のボルトに交換し規定トルクで締め付ける。

ボルトが脱落している場合は、新品のボルトを規定トルクで締め付ける。
