## 改善箇所説明図

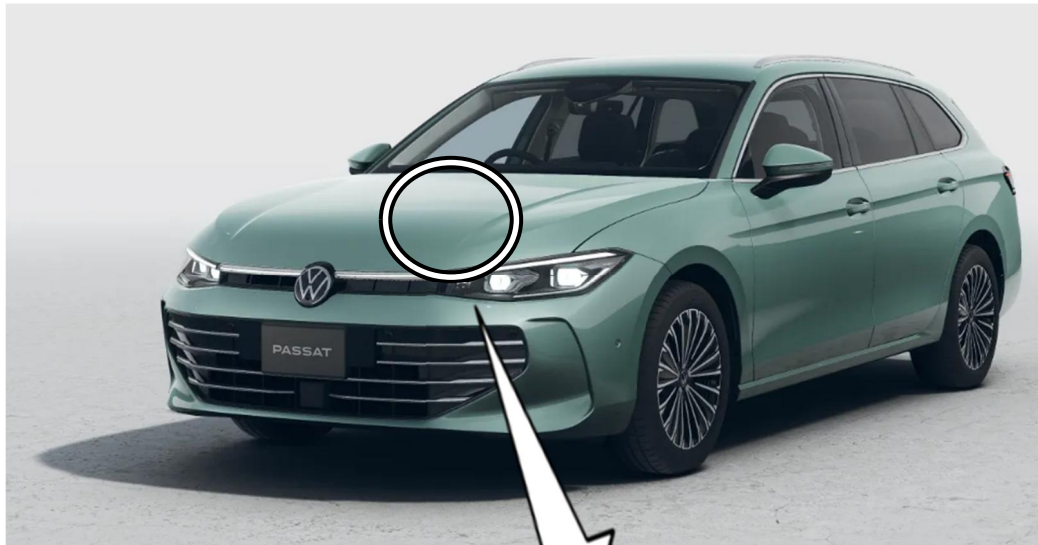
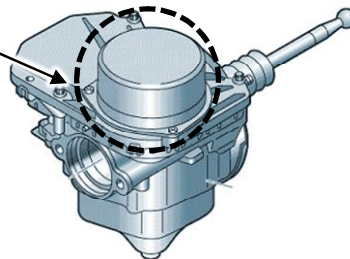
電気式ブレーキ倍力装置  
コントロールユニット

基準不適合発生箇所

電気式ブレーキ倍力装置のコントロールユニットにおいて、制御プログラムの検討が不十分なため、トラベルアシスト<sup>(※1)</sup>が作動中にステアリングホイールから手を放したことを一定時間検知すると、システムが行う短いブレーキ操作を、運転者が行うブレーキ操作と誤検知し、トラベルアシストが無効化されることがある。そのため、運転者が運転不能になった場合に、トラベルアシストからエマージェンシーアシスト<sup>(※2)</sup>へ切替えが行われず、運転者に対する警告音を吹鳴せず、保安基準に適合しない。

全車両、電気式ブレーキ倍力装置のコントロールユニットを対策プログラムに書き換える。なお、それに伴い、他システムとの通信確認や制御ロジックの再調整等を行う。

識別：キャンペーンステッカーに「外-4054、日付（西暦・月・日の順）ワークショップスタンプ」を記入し、ラゲージルームフロアに貼付する。
