## 改善箇所説明図

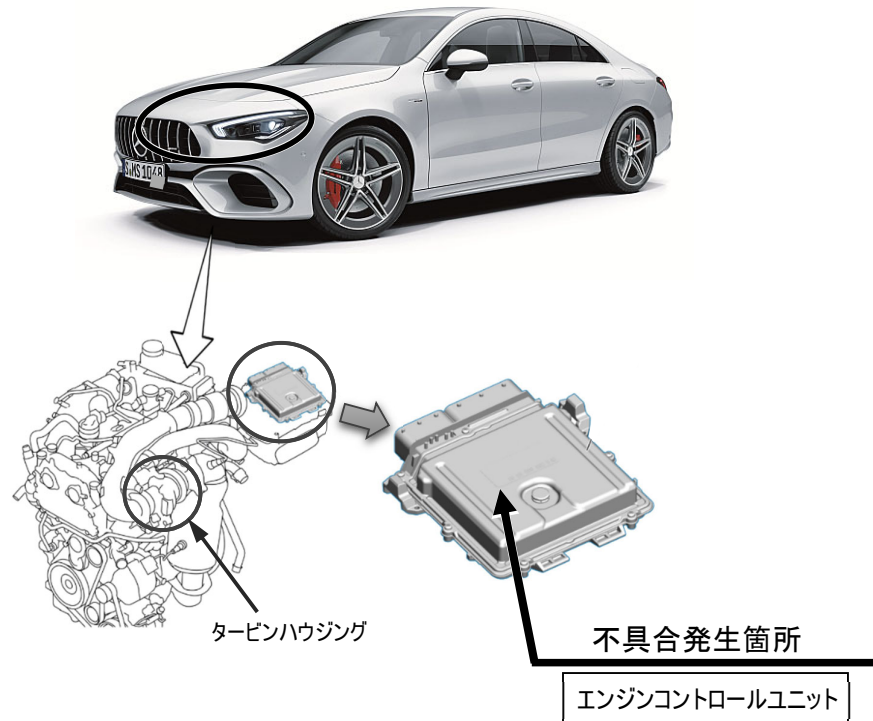
注:   は、対策された制御プログラムに書き換える部位を示す。

エンジンコントロールユニットにおいて、制御プログラムが不適切なため、ターボチャージャーのタービンハウジングのノズル部分の製造誤差に対して、エンジンの制御プログラムが十分に許容できないことがある。そのため、負荷や回転域において排気ガスの流速が変化しタービンに作用する効率が変化して出力特性が変化し、最悪の場合、排出ガス値が規制値を超えるおそれがあるがある。

全車両、エンジンコントロールユニットの制御プログラムを対策された制御プログラムに書き換える。

識別：車台番号の付近に黄色の識別ペイントを塗布する
