## 改善箇所説明図

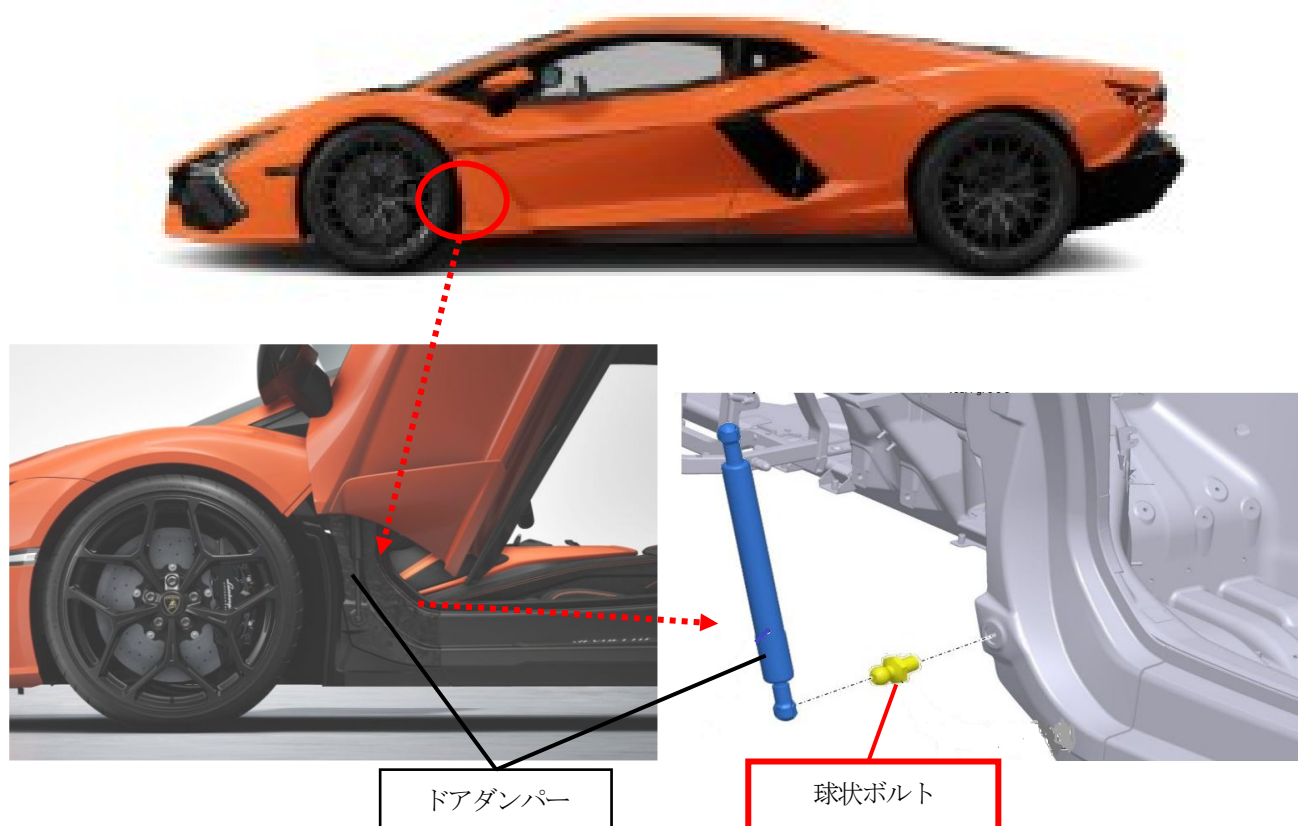
注：   は改善箇所

左右ドア開閉時にドアを支えるダンパーを取付するための球状ボルトにおいて、組み付け作業が不適切なため、締め付けトルクが不足しているものがある。そのため、使用過程において当該ボルトが緩むことでドアダンパーが外れ、最悪の場合、ドアが閉じた状態で車内からドアを開けることが困難になる、または乗員の乗降時にドアが自重により意図せず下降して怪我をするおそれがある。

全車両、左右ドアダンパーの球状ボルトの締め付けトルクを確認し、トルクが不足している場合には適切なトルクで締め付けする。

識別：車両識別プレートの下側に、黄色で直径5mm程度のマークを塗布する。
