## 改善箇所説明図

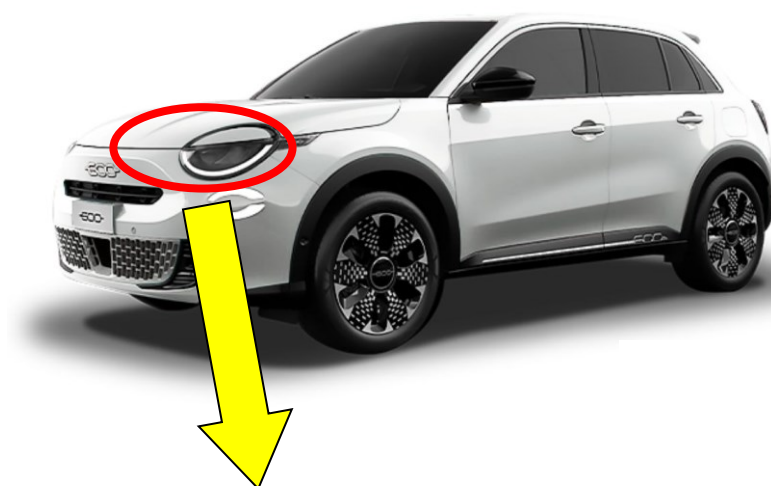
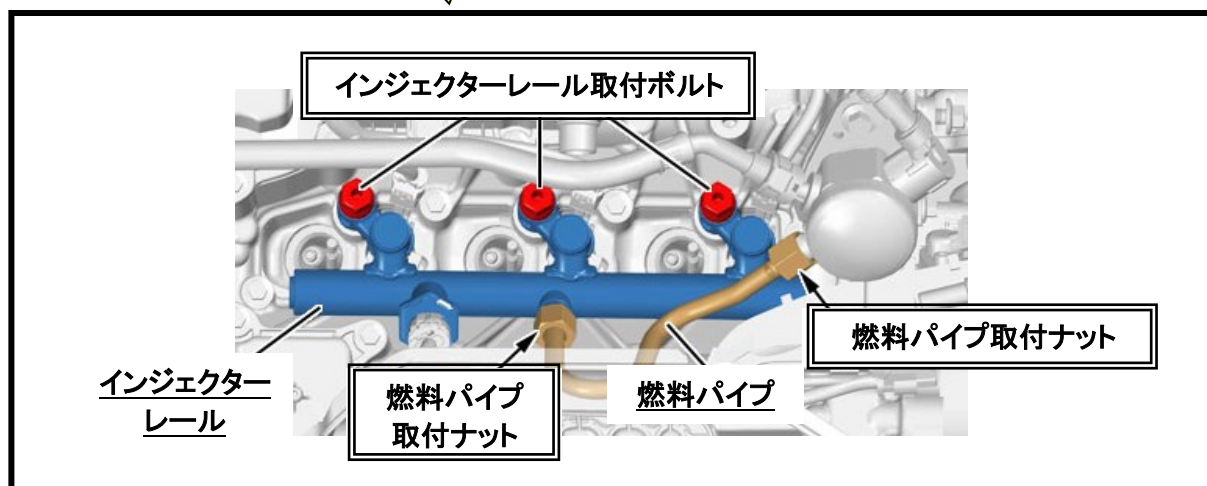
対策部位

エンジンルーム内の燃料パイプ取付ナット及びインジェクターレール取付ボルトにおいて、締め付けトルクの設定が不適切なため、締め付けトルクが不足しているものがある。そのため、使用過程で振動により燃料パイプ取付ナットが緩み、接続部からの燃料漏れにより、最悪の場合、火災に至るおそれがある。

全車両、燃料パイプ取付ナット及びインジェクターレール取付ボルトを改訂後の規定トルクで締め付ける。
