## 改善箇所説明図

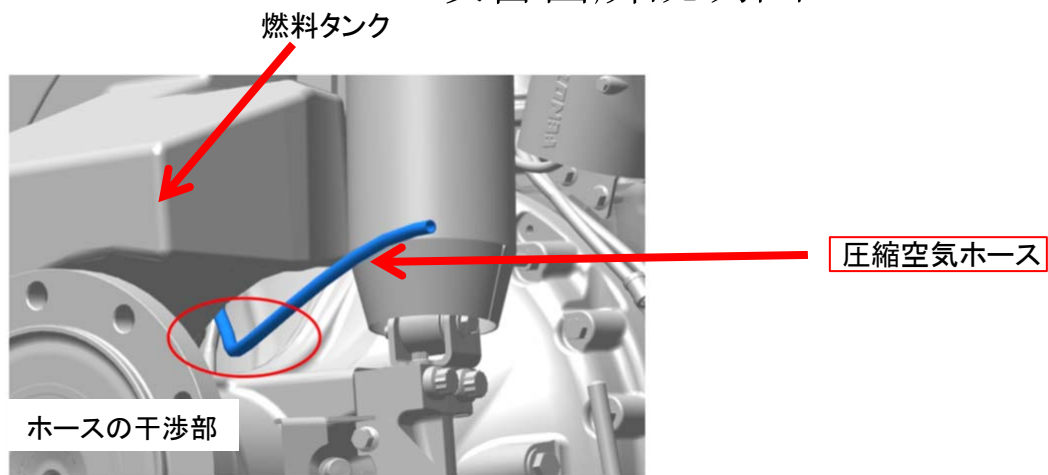
農耕トラクタのトレーラーブレーキの圧縮空気ホースにおいて、設計検討が不十分なため、燃料タンクに干渉することがある。  
そのため、そのまま使用を続けると、圧縮空気ホースが摩耗し、損傷した場合にエアが漏れ、最悪の場合、トレーラーの制動力が失われるおそれがある。

トレーラーブレーキの当該圧縮空気ホースに損傷がないかを点検し、ホースに損傷が認められた場合は、対策品に交換し、ブラケットで固定する。  
当該圧縮空気ホースに損傷がない場合は、アダプターを使用してホースを延長し、ブラケットで固定する。  
識別:改善実施済み車両には、車両後方右側にリコール届出番号(外-4062)のステッカーを貼付ける。

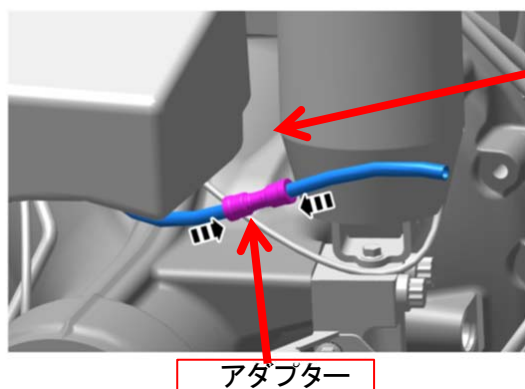
損傷がない場合はホース延長

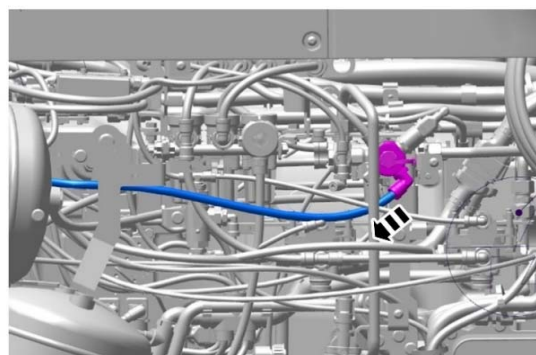
損傷がある場合はホース交換
