# 改善箇所説明図

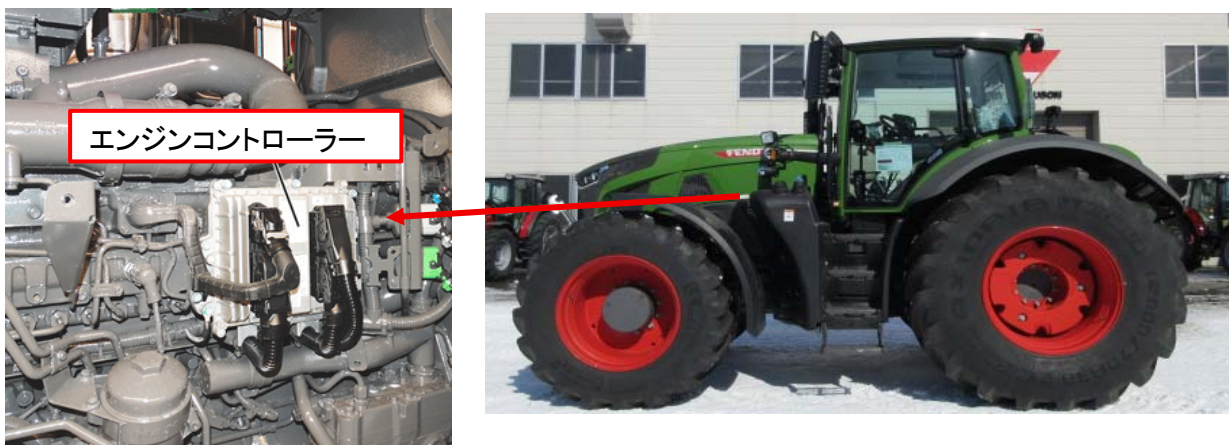
注: □はプログラムを変更する部品を示す。

農耕トラクタの原動機において、エンジンコントローラーのソフトウェアの設定が不適切なため、排気温度が過度に上昇することがある。そのため、そのまま使用を続けると、最悪の場合、原動機が損傷するおそれがある。

全車両、エンジンコントローラーのソフトウェアプログラムを変更する。

識別: 改善実施済み車両には、車両後方右側にリコール届出番号(外-4064)のステッカーを貼付ける。
