# 改善箇所説明図

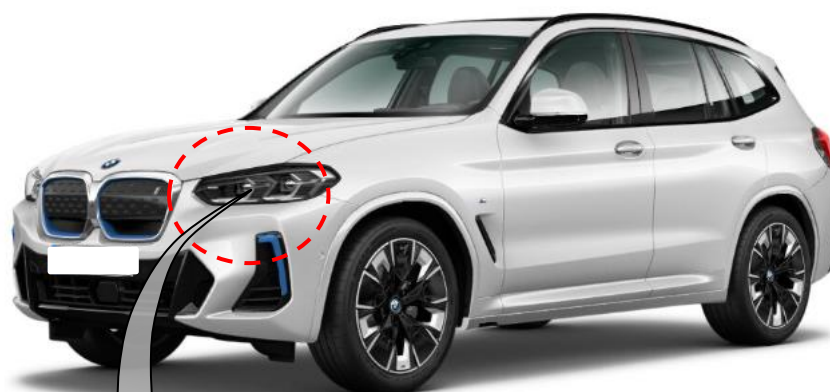
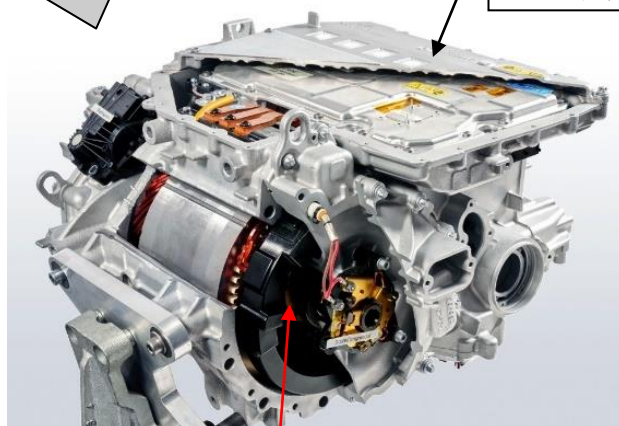
基準不適合発生箇所

電動制御ユニット

電動駆動ユニット

電動制御ユニットの高電圧システムの絶縁モニタリング機能において、設計検討が不十分なため、電動駆動ユニット内のブラシモジュールとベアリングシールド間に異物が付着して絶縁不良が発生した場合に、絶縁抵抗の異常箇所を正しく検知できないことがある。そのため、回路全体に絶縁抵抗異常が発生していると誤認識することで、高電圧バッテリーシステムをシャットダウンして走行停止し、再始動できないおそれがある。

全車両、絶縁モニタリング機能のソフトウェアを対策プログラムに書き換える。

- 販売店に入庫し、診断機に接続することにより実施する。
- 準備が整い次第、対象車両へ遠隔配信にて配信し、使用者自身でインストールする。

識別：作業完了車は、液晶モニターの設定画面で表示させることが出来るプログラムのバージョンが、03/2025.71 以上であることにより識別する。なお、ZAA-42DU44 は 07/2025.55 以上であることにより識別する。
