## 改善箇所説明図

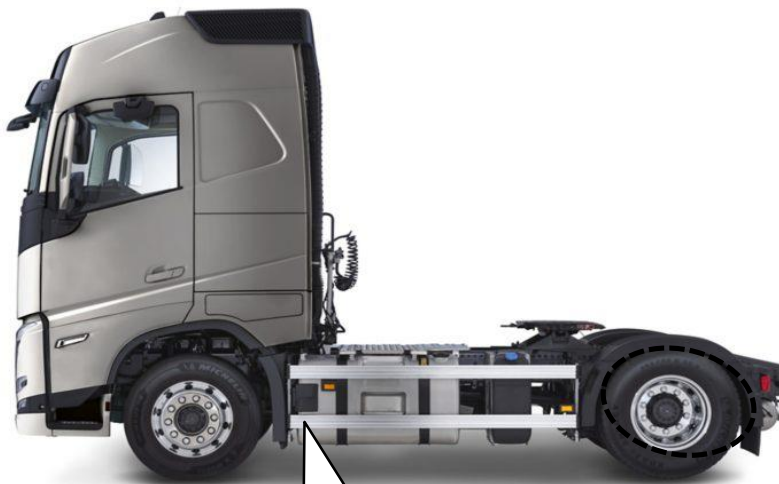
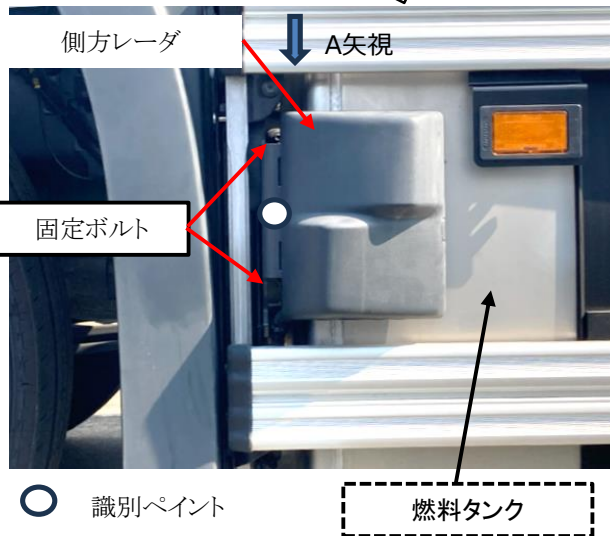
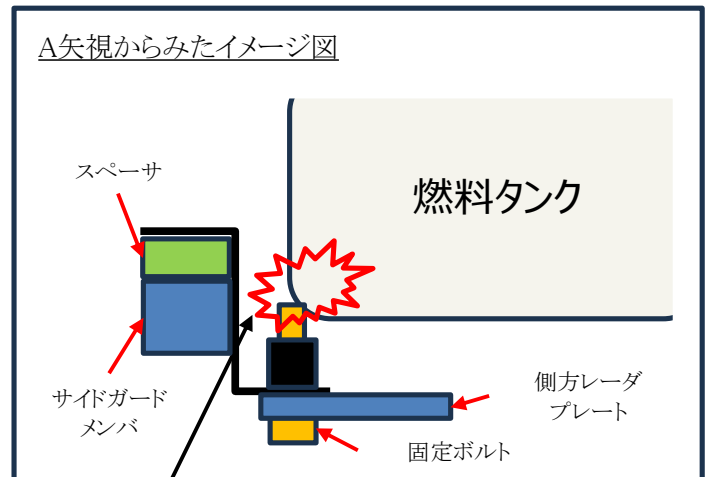
側方衝突警報装置の左側方レーダにおいて、車幅の基準に合わせた移設に伴う検証が不十分なため、左側方レーダの固定ボルトが燃料タンクの端部に干渉しているものがある。そのため、そのままの状態で使用を続けると、振動等により燃料タンクが損傷し、最悪の場合、燃料が漏れるおそれがある。

全車両、左側方レーダ固定ボルトと燃料タンクの隙間を点検し、十分な隙間がない場合は、固定ボルトにワッシャを追加、または燃料タンクの位置を調整する。なお、深い傷跡が認められた場合は、燃料タンクを新品に交換する。

注：  は、措置する部品、 は必要に応じて交換する部品を示す。  
識別：作業完了車には、側方レーダステー側面中央に白ペイントを塗布する。
