# 改善箇所説明図

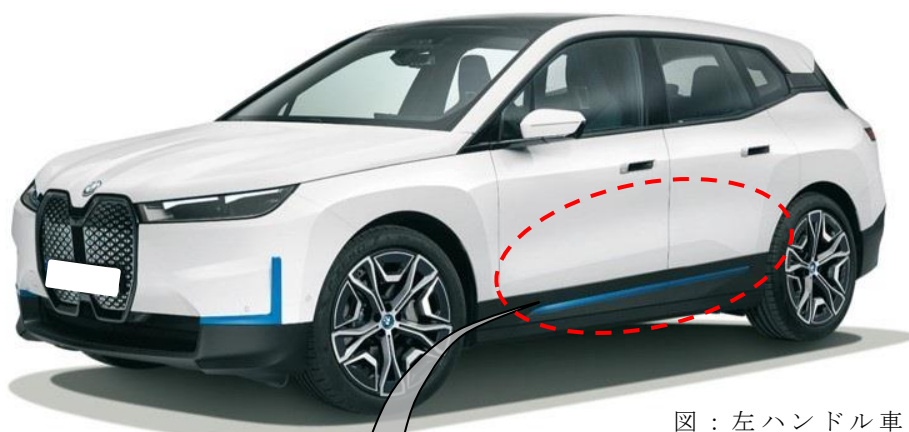
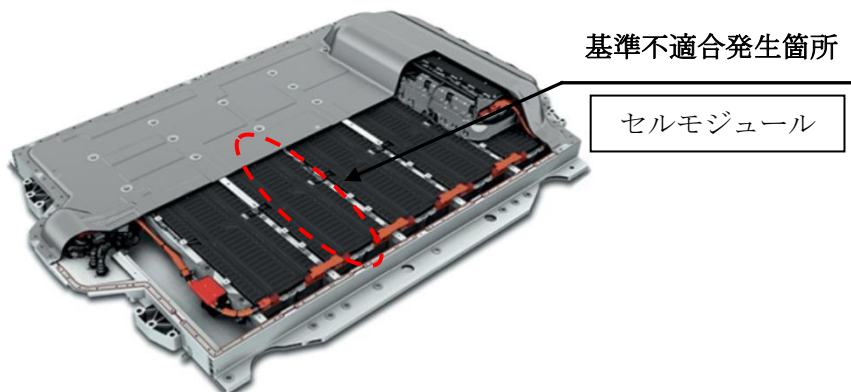
図：左ハンドル車

注)  は、交換する部品を示す。

高電圧バッテリーのセルモジュールにおいて、製造が不適切なため、セルをプレッシャープレートで加圧する際に、許容範囲以上で加圧されて過度な残留応力が生じているものがある。そのため、経時的な応力によりセルの関連部品が破損して、最悪の場合、告知機能なしにハイボルテージバッテリーが停止するおそれや、火災に至るおそれがある。

全車両、高電圧バッテリーのセルモジュールを良品に交換する。

なお、部品の準備に時間を要することから、不具合内容を周知し、準備でき次第、改めて連絡する。

識別：左フロントドアアヒンジ取り付けボルト（下側）の頭に白色ペンを塗布する。
