## 改善箇所説明図

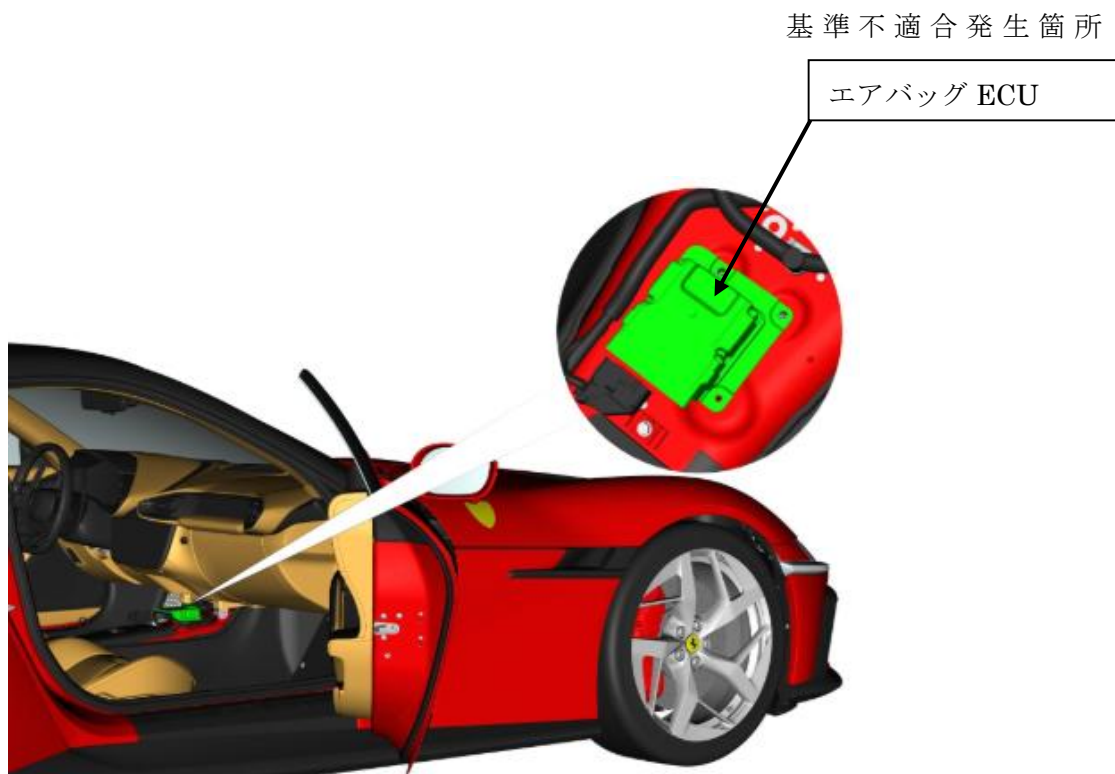
エアバッグ ECU の事故情報記録装置のソフトウェアにおいて、設計検討が不十分なため、ステアリング補正機能のデータが記録されないことがある。そのため、事故後に衝突データを取得した際に、レポートにステアリング補正機能のデータが表示されず、保安基準に適合しない。なお、エアバッグの作動や衝突検知機能への影響はない。

注:  は、ソフトウェアをアップデートする部品を示す。

全車両、当該ソフトウェアを対策プログラムに書き換える。

識別: 車台番号打刻の右側に黄色の識別ペイントを塗布する。
