## 改善箇所説明図

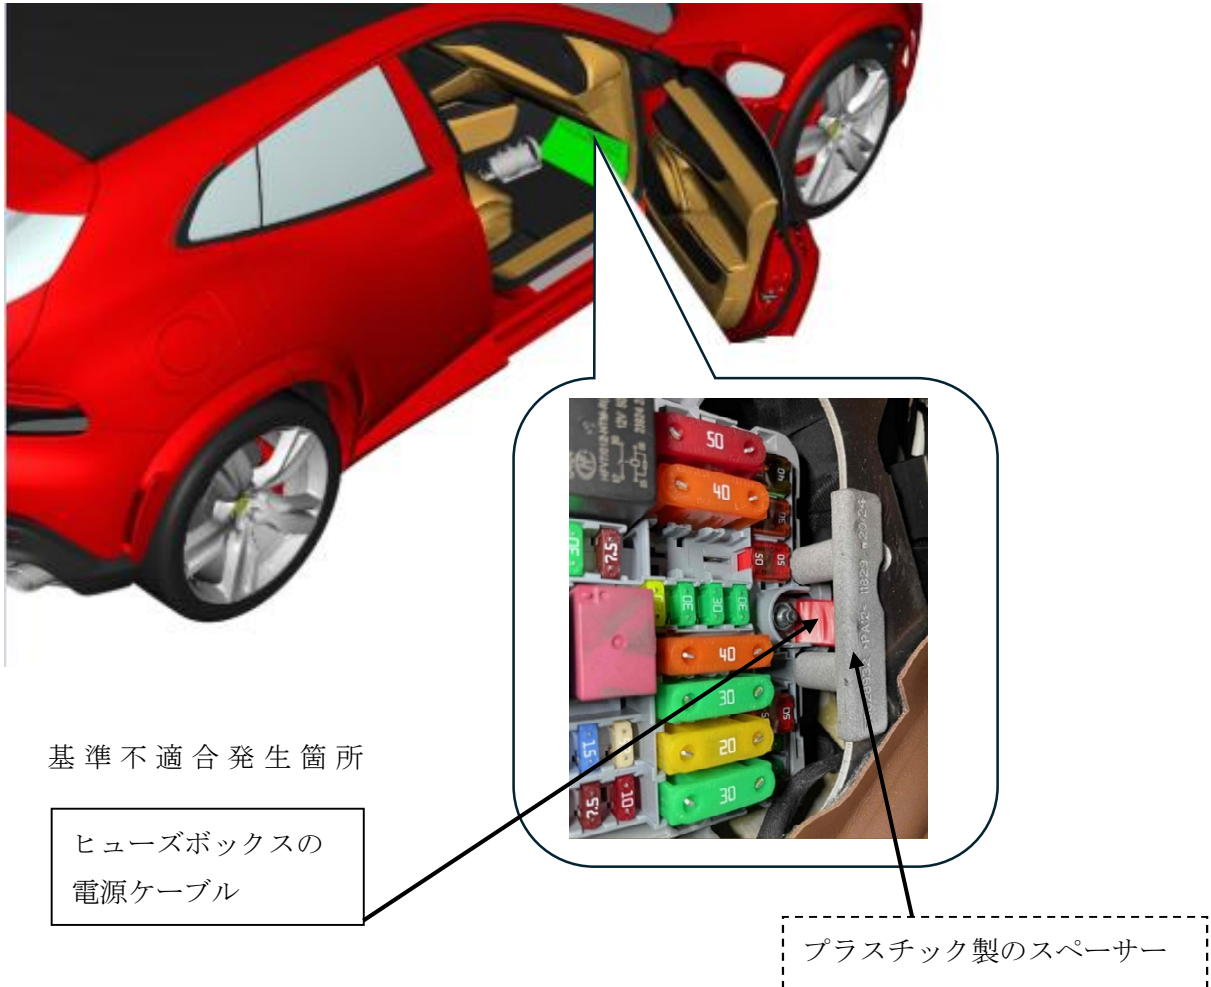
ヒューズボックスの電源ケーブルにおいて、製造指示が不適切なため、当該ケーブルと助手席側フットレストとのクリアランスが狭いものがある。そのため、使用過程において電源ケーブルとフットレストのパネルが接触し、最悪の場合、電源ケーブルの被覆が損傷して回路がショートし、ブレーキ警告灯及び警告メッセージが表示され、ブレーキ性能が低下するおそれがある。

全車両、ヒューズボックスの電源端子と助手席側のフットレストのパネルの間にプラスチック製のスペーサーを設置する。また、ヒューズボックスの電源ケーブルの取付位置及び電源端子の保護テープを点検し、必要に応じて修正を行う。
