## 改善箇所説明図

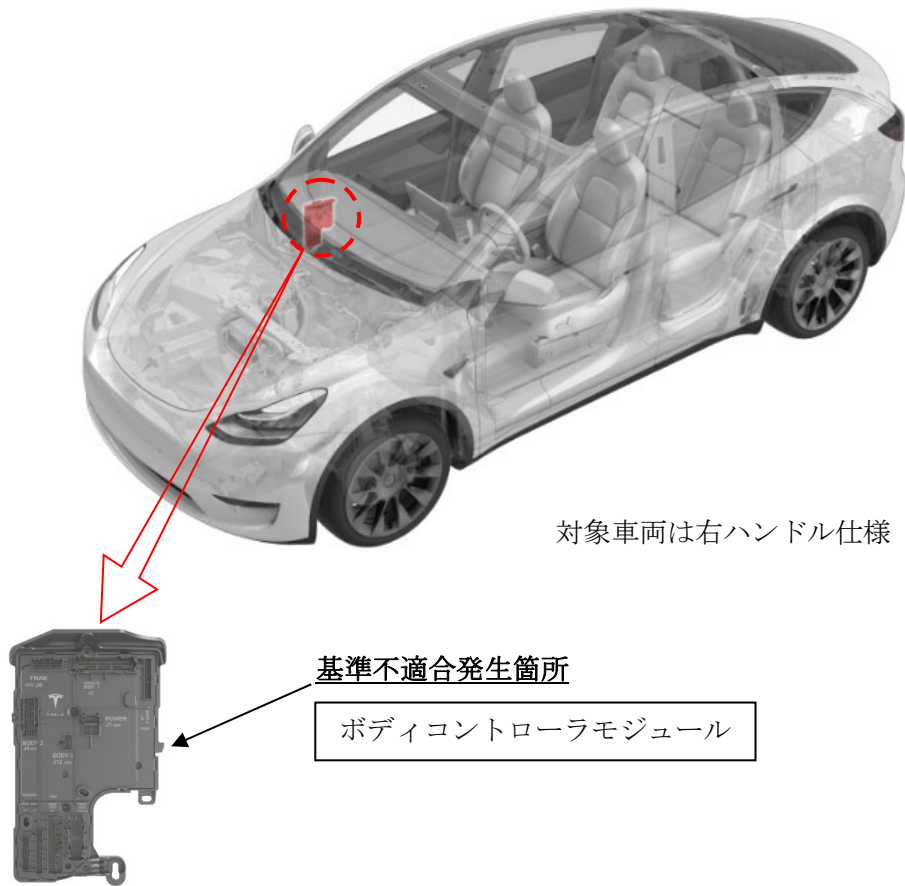
対象車両は右ハンドル仕様

基準不適合発生箇所

ボディコントローラモジュール

右側のボディコントローラモジュールにおいて、設計検討が不十分なため、運転席側パワーウィンドウの制御プログラムが不適切なものがある。

そのため、指を挟んだ際等に、挟み込み防止機能が正常に作動せず、保安基準に適合しないおそれがある。

全車両、OTAにより、当該プログラムを対策プログラムに書き換える。

識別：ソフトウェアバージョン 2025.26.7+ 以降
