## 改善箇所説明図

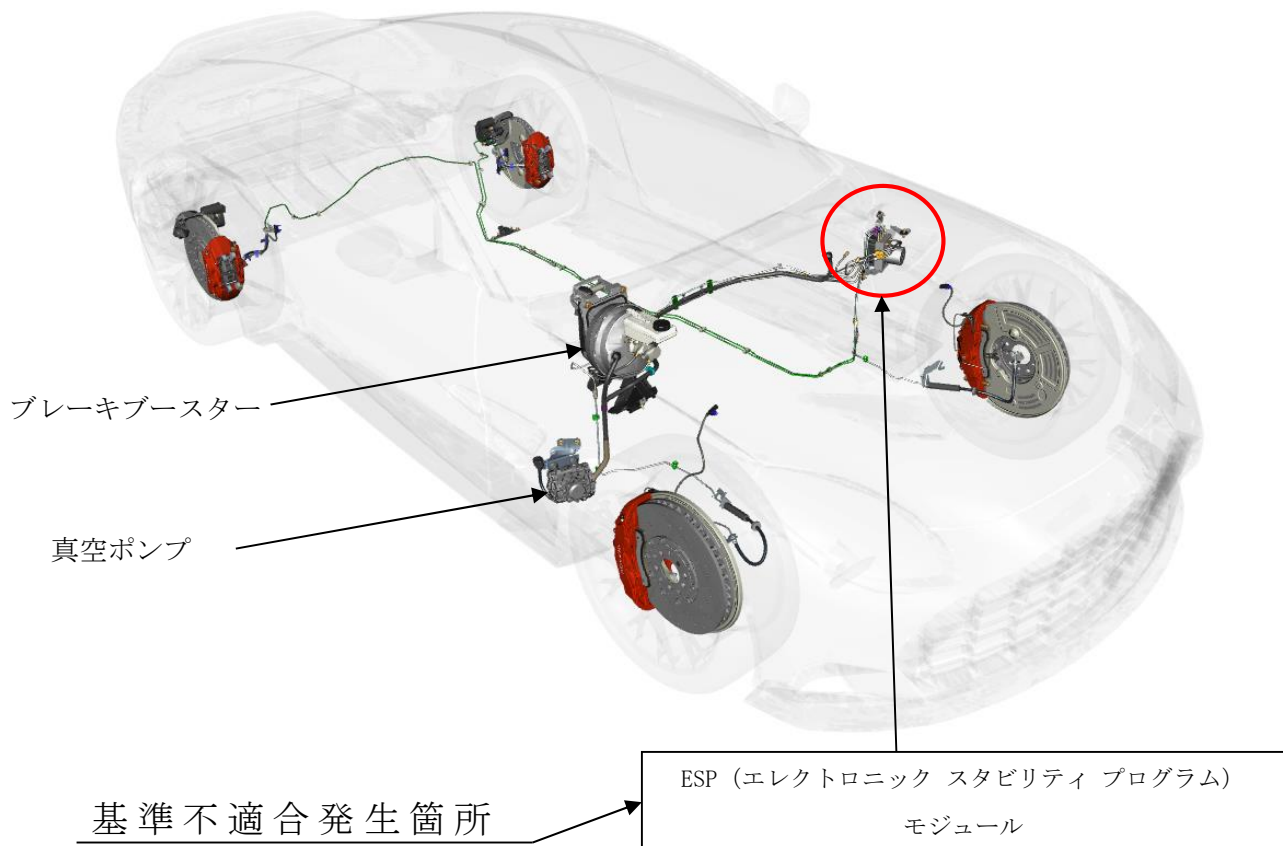
ESP (エレクトロニックスタビリティプログラム) モジュールの制御プログラムにおいて、設計検討が不十分なため、エンジン始動時に不必要な DTC (故障コード) が誤検出されてブレーキ警告灯が点灯し、真空ポンプが作動しなくなることがある。

そのため、ブレーキブースターを負圧にできず通常時よりもペダルの踏力が必要となり、運転者の予測より制動距離が長くなるおそれがある。

全車両、ESP モジュール制御プログラムを対策プログラムに書き換える。

識別：車台番号打刻の 1 桁目上部に白色のペイントを塗布する。
