## 改善箇所説明図

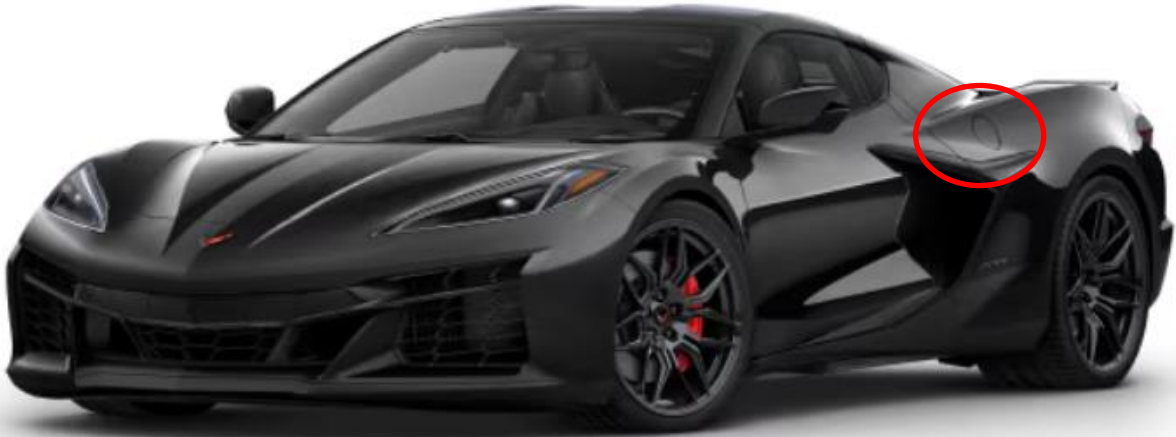
○ は、不具合箇所を示す

燃料タンクの給油口において、給油時にガソリンが大量に溢れ出た際に、気化したガソリンがエンジン冷却用ファンにより、ラジエーターに吸い込まれることがある。そのため、ラジエーターが高温になっている場合、気化したガソリンがラジエーター表面に付着することにより、最悪の場合、火災に至るおそれがある。

暫定措置として、全車両、給油時の注意喚起レターを送付し、対策が決定次第、恒久対策を実施する。
