## 改善箇所説明図

### 不具合の概要

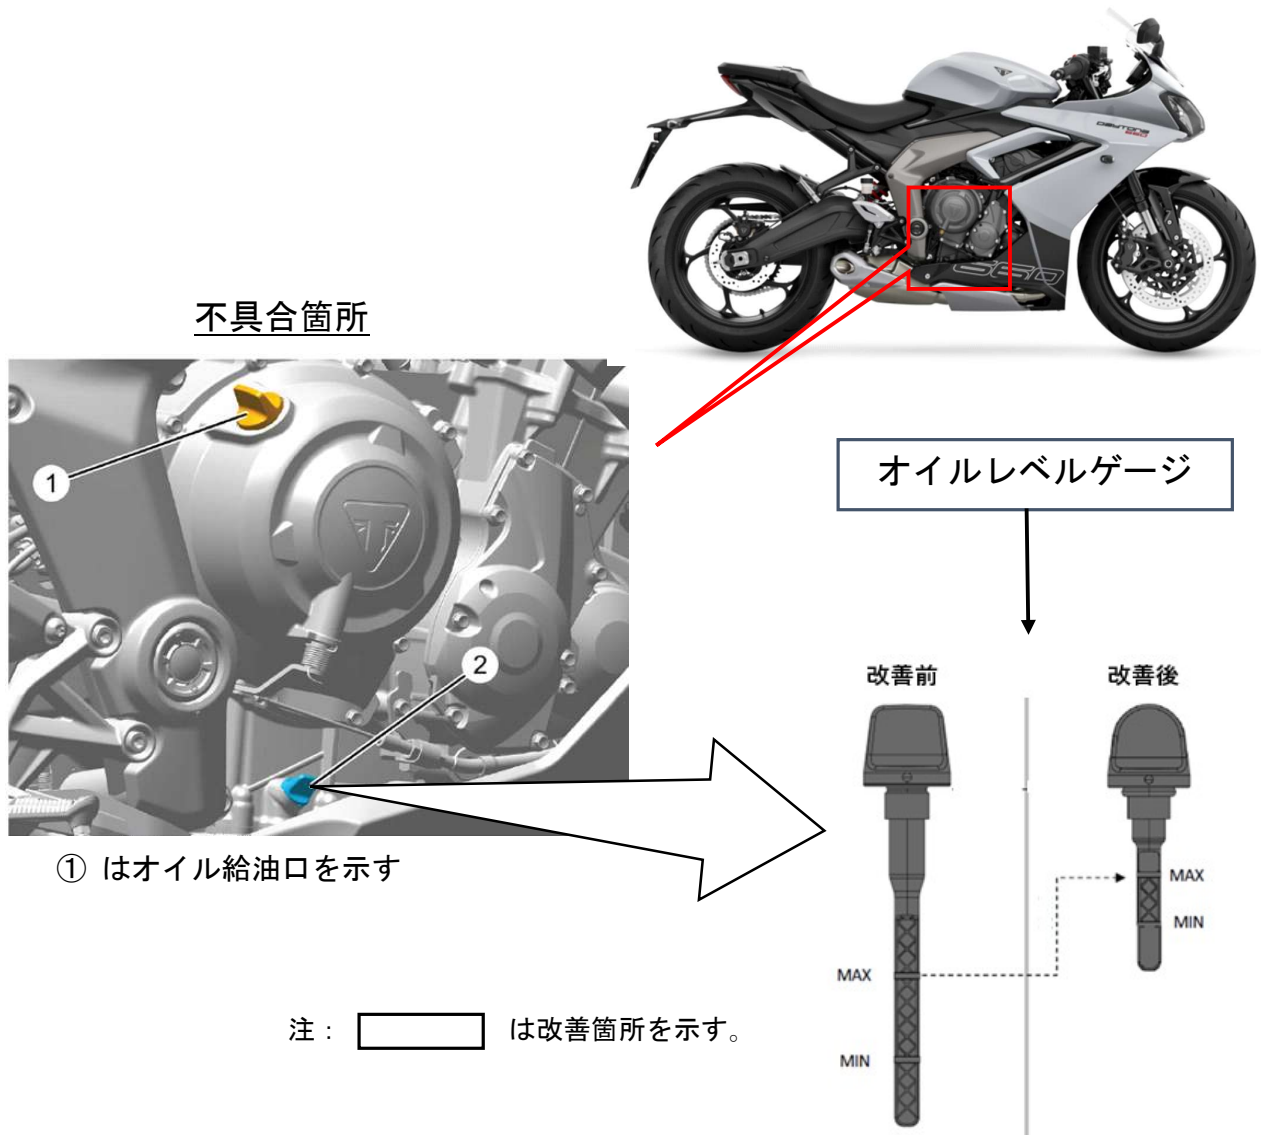
原動機において、使用環境等に対する検討が不十分なため、急減速を繰り返すことにより、エンジン内でエンジンオイルが前方に偏り、油圧が低下することがある。そのため、エンジン内部の潤滑が不足し、最悪の場合、エンジンが破損し、走行不能となるおそれがある。

全車両、エンジンオイルを追加し、オイルレベルゲージを対策品に交換する。  
なお、エンジンを点検し、内部に損傷が発見された場合は、損傷状態に応じて交換する。  
また、取扱説明書の追補版を配布する。

識別 対策後は車台番号末尾付近に白色のペイントマークを塗布する。
