# 改善箇所説明図

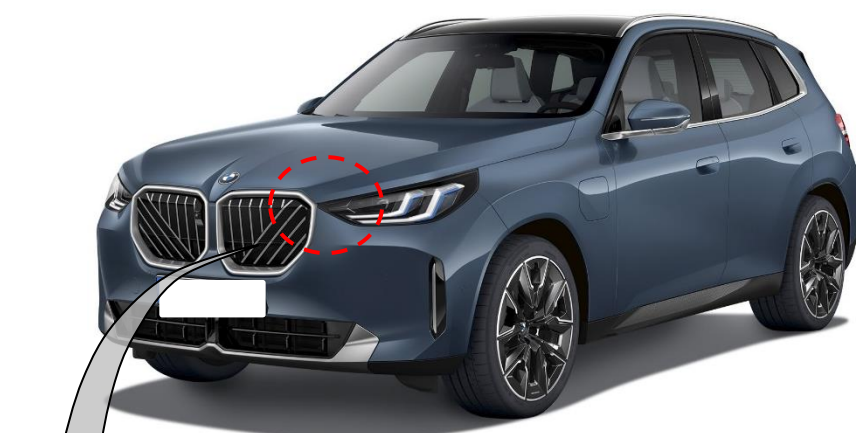
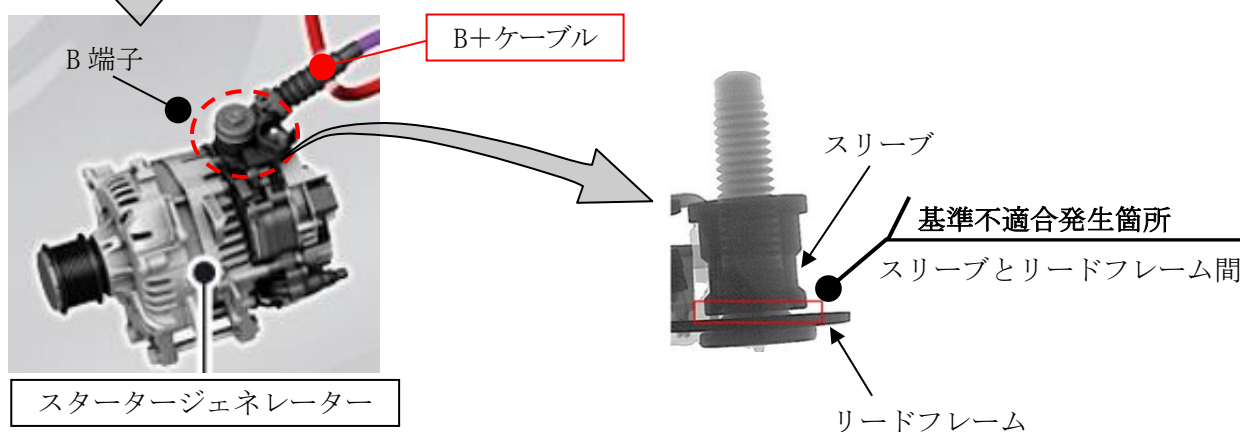
図：左ハンドル

スタータージェネレーターの B 端子において、製造管理が不適切なため、スリーブとリードフレーム間に隙間が生じているものがある。そのため、接続が緩み抵抗値が増加し B 端子が異常過熱して警告灯が点灯し、最悪の場合、火災に至るおそれがある。または、走行中にエンジンが停止して走行不能となるおそれがある。

全車両、良品のスタータージェネレーターへ交換する。また、スタータージェネレーターの B 端子と B+ケーブル締結部を点検して、必要に応じて B+ケーブルを交換する。

識別：左フロントドアロアヒンジ取り付けボルト（下側）の頭に緑色ペンを塗布する。
