## 改善箇所説明図

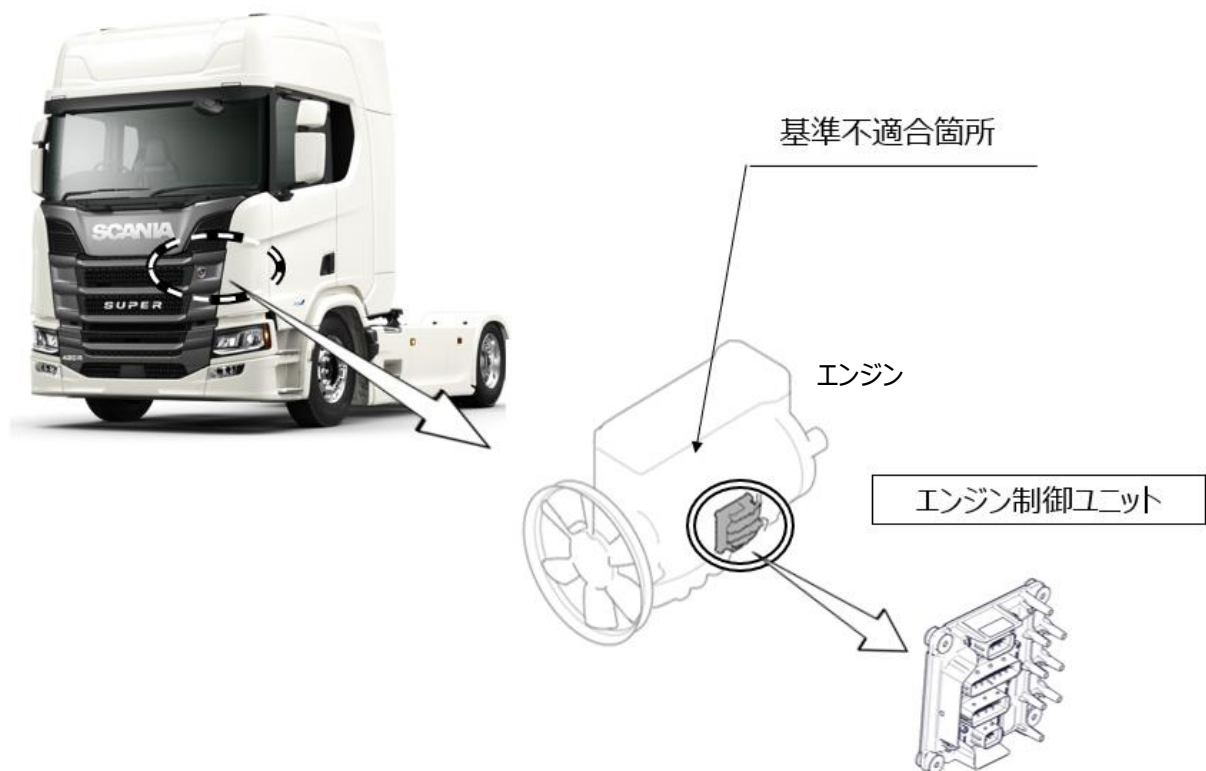
エンジン制御ユニットにおいて、設計検討が不十分なため、走行距離が多くなると燃料高圧ポンプ内の油圧制御バルブが固着することがある。

そのため、燃料噴射量が不足し、エンジンの出力が不安定となり、クラッチ滑りが発生するほか、最悪の場合、エンジンが再始動できなくなるおそれがある。

全車両、当該ユニットを対策プログラムに更新し、燃料高圧ポンプ内部の油圧制御バルブの固着が発生しないよう、ブースト電流を増加させるプログラムに変更を行う。

識別：助手席側ドアヒンジ部に、白色ペイントを塗布する。
