## 改善箇所説明図

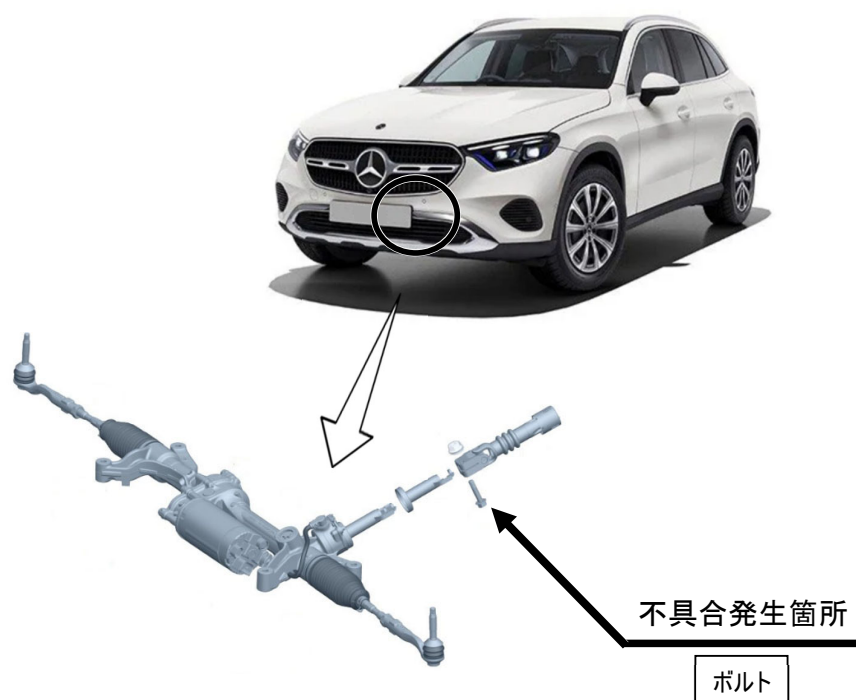
注:  は、規定トルクで締め付けなおす部位を示す。

ステアリングカップリングにおいて、製造管理が不適切なため、ステアリングカップリングを固定するボルトが適切に締め付けられていない可能性がある。そのため、使用過程で当該ボルトが緩み脱落することでステアリングホイールとステアリングギアの機械的結合が外れ、最悪の場合、操舵できなくなるおそれがある。

全車両、ステアリングカップリングを固定するボルトを規定トルクで締め付けなおす。
