## 改善箇所説明図

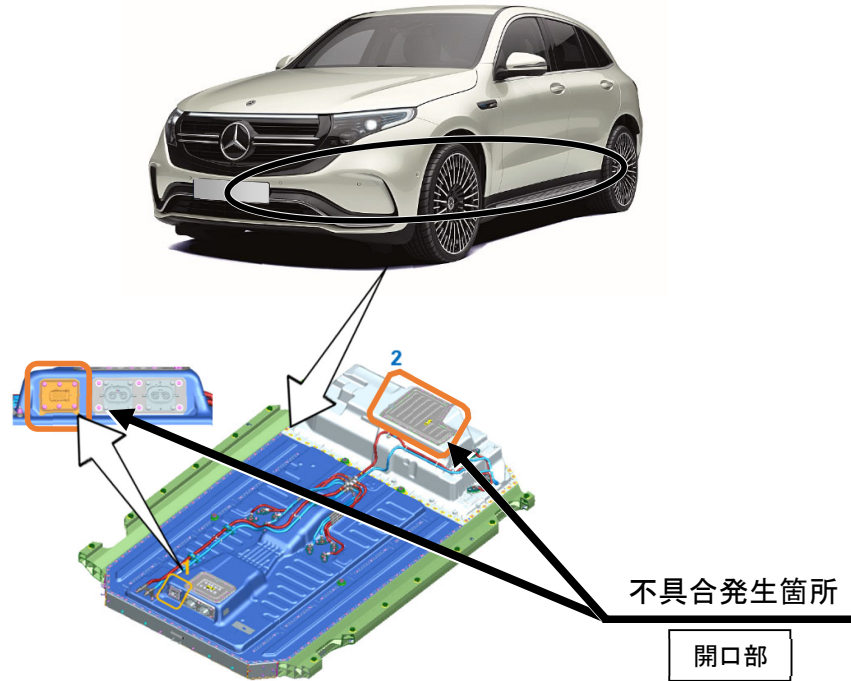
注:  は、防水処理を行う部位を示す。

高電圧バッテリーにおいて、製造工程が不適切なため、開口部の防水処理が不十分なものがある。そのため、長期間の使用により気密性が低下し、バッテリー内に水分が浸入することで絶縁不良が生じて始動不良になり、最悪の場合、バッテリー内で短絡が発生して火災に至るおそれがある。

全車両、高電圧バッテリーの開口部に防水処理を行う。

識別：車台番号の付近に黄色の識別ペイントを塗布する
