## 改善箇所説明図

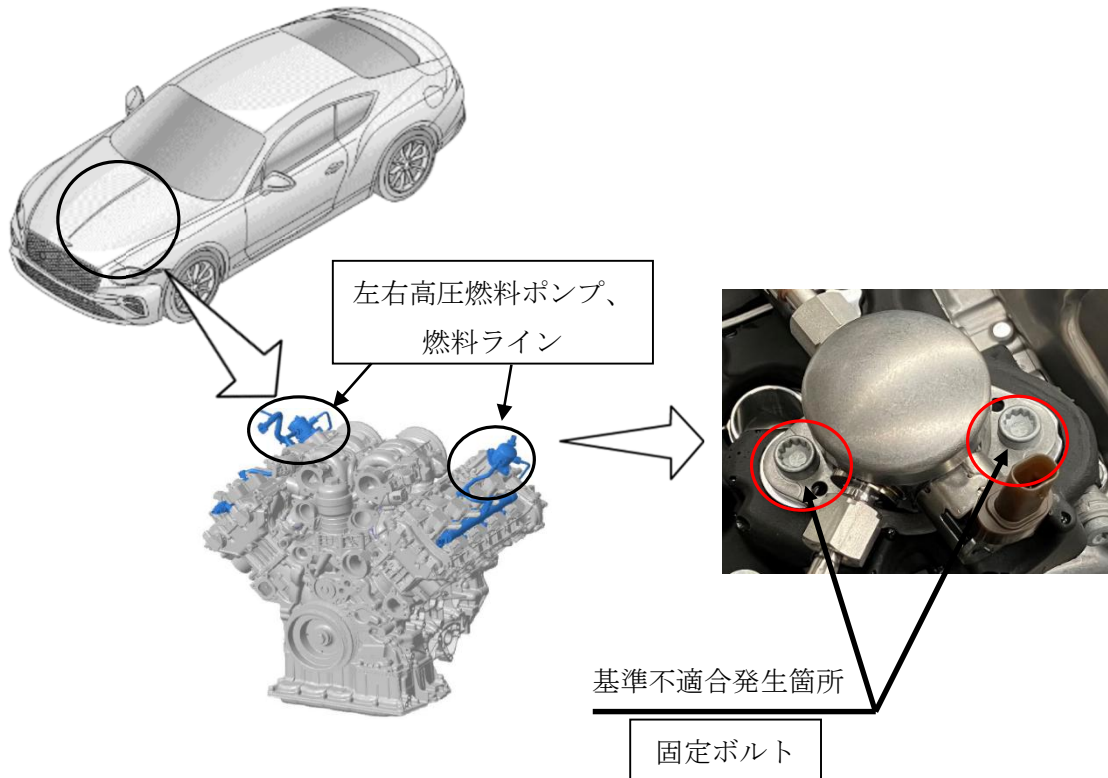
注：   は、点検し、必要に応じて交換する部品を示す。

高圧燃料ポンプにおいて、製造工程が不適切なため、固定ボルトが正しいトルクで締め付けられていないものがある。そのため、使用過程で当該ポンプの固定が緩み内部損傷が発生し、最悪の場合、燃料が漏れ、火災に至るおそれがある。

全車両、左右高圧燃料ポンプを固定するボルトの締め付けトルクを点検し、トルク不足が確認された場合は、該当するポンプ、燃料ラインおよび固定ボルトを新品に交換し、正しい締め付けトルクで取り付ける。

識別：左右プロテクションカバーに黄色のペイントを塗布する。
