## 改善箇所説明図

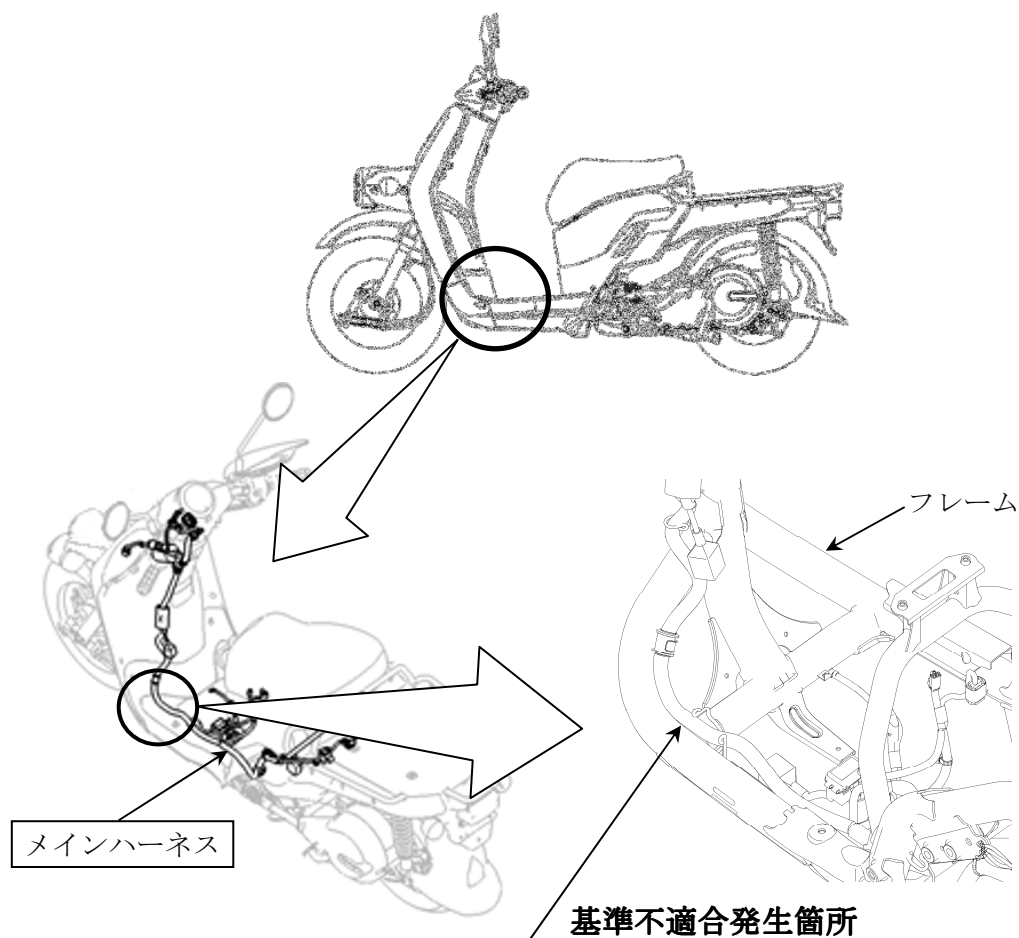
電気配線において、フレーム溶接時のスパッタ※除去指示が不適切なため、メインハーネスの通線部にスパッタが残留しているものがある。そのため、当該ハーネスがスパッタと干渉し、そのまま使用を続けると、電線の被覆が摩耗し、芯線が露出して短絡すると、前照灯、方向指示器、速度計等の作動不良や走行不能となるおそれがある。

全車両、メインハーネスの損傷を点検し保護材（グロメット等）を追加する。また、メインハーネスが損傷している場合は対策品と交換する。
