# 改善箇所説明図

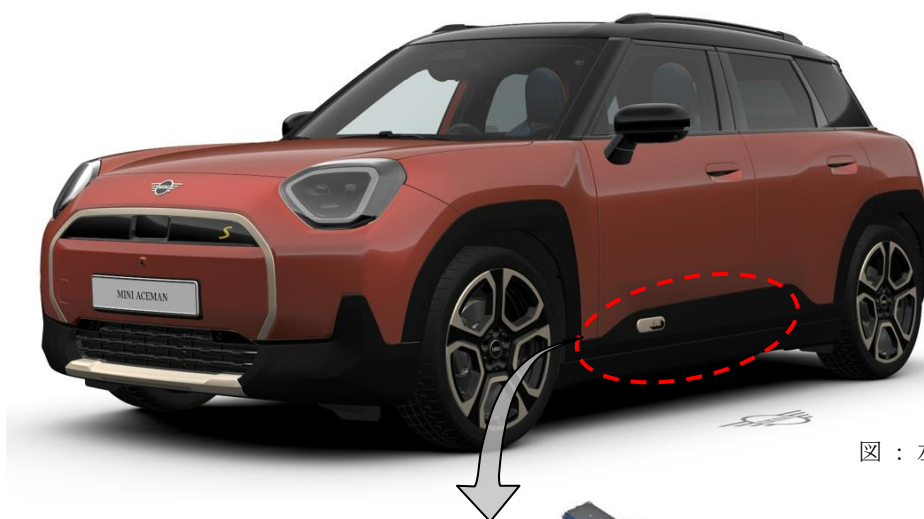
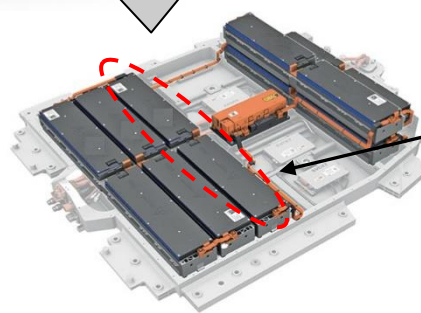
基準不適合発生箇所

セルモジュール

高電圧バッテリーのセルモジュールにおいて、製造が不適切なため、電極シート（正極）の端部がずれていることにより、セパレーターが損傷することがある。そのため、セルモジュール内部で短絡が発生し、最悪の場合、火災に至るおそれがある。

全車両、高電圧バッテリーのセルモジュールを良品に交換する。

識別：作業完了車は、右フロントドアのアップーヒンジのボルト(頭)に白ペイントを塗布する。
