## 改善箇所説明図

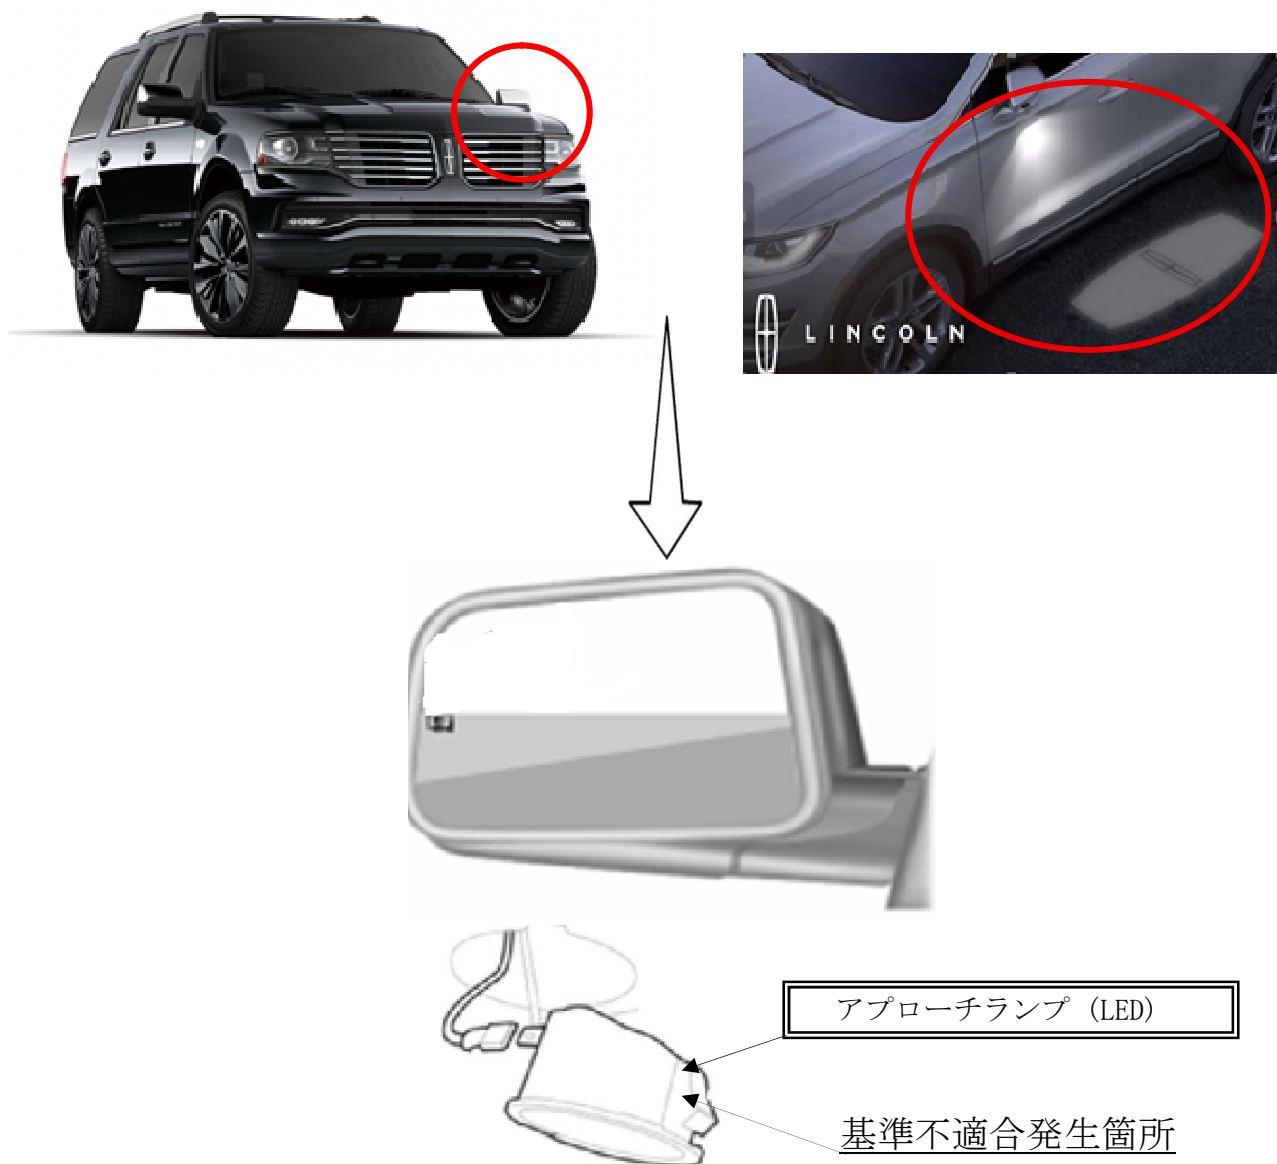
左サイドミラーのLEDのアプローチランプの内部基板において、設計検討が不十分なため、使用過程でポッティング材（絶縁材）に隙間や亀裂が生じ、雨等により水や湿気が侵入し腐食することがある。そのため、そのまま使用を続けると、短絡して発熱し、最悪の場合、火災に至るおそれがある。

全車両、左サイドミラーのアプローチランプの電源を遮断し、アプローチランプの電球（光源）及びコネクターと端子を取り外して点灯機能を停止する。
