# 改善箇所説明図

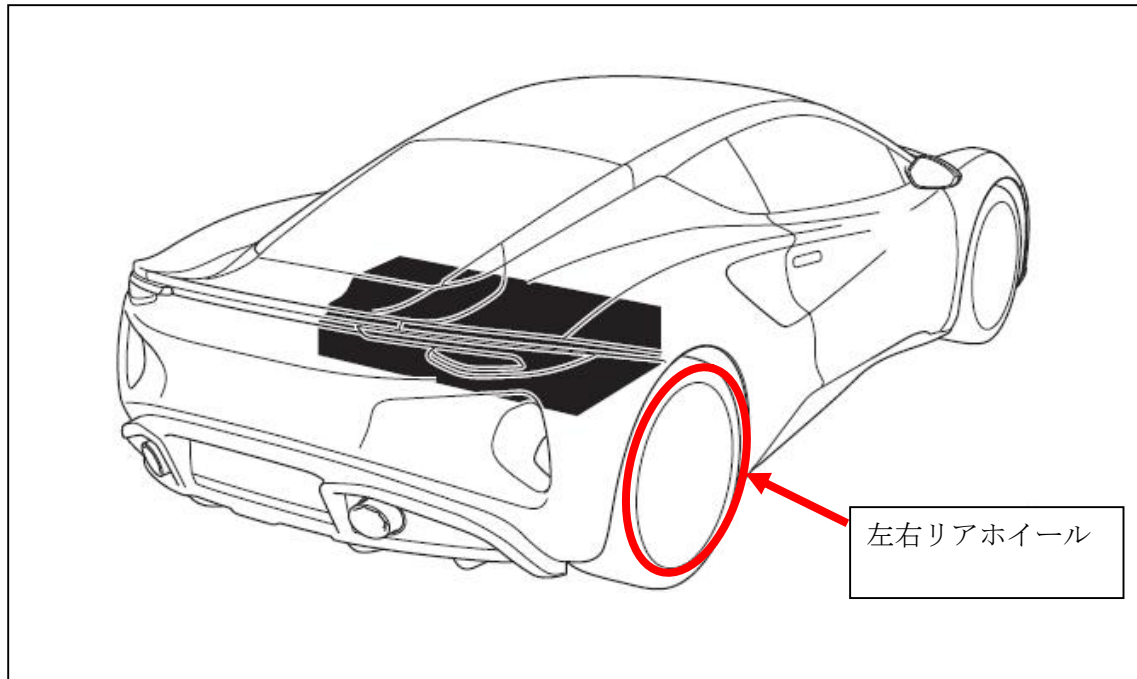
注：□ は交換部品を示す。

国内納車前点検で交換された左右リアホイールにおいて、異品が装着されているため、フェンダーから一部突出しているものがある。  
そのため、保安基準に適合しない。

全車両、左右リアホイールを点検し、異品が組み付けられていた場合は正規品に交換する。

右リアサブフレームダンパー後部に黄色ペイントにて識別。
