## 改善箇所説明図

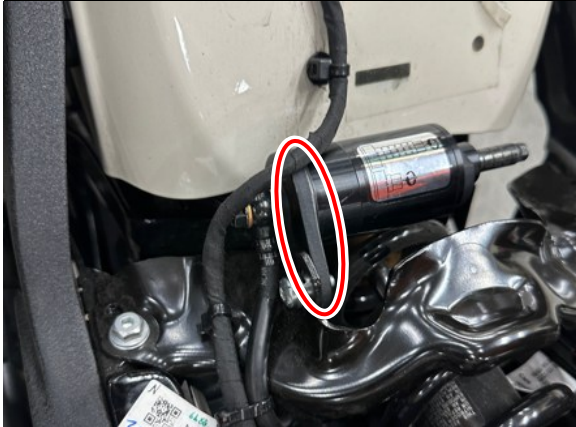
リアショックアジャスターマウントブラケット

リアショックアジャスターのマウントブラケットにおいて、強度検討が不十分なため、エンジン高回転時の車両振動により、当該ブラケットが共振し亀裂が発生することがある。そのため、亀裂が進展して破断し、リアショックアジャスターが脱落しリアタイヤと接触することで、リアタイヤのトレッド面が削れ、タイヤ空気圧が低下し、走行中にバランスが取れなくなり転倒するおそれがある。

全車両、リアショックアジャスターにクロスメンバーキャディを追加する。  
なお、リアショックアジャスターのブラケットを点検し、損傷があれば新品に交換する。
