## 改善箇所説明図

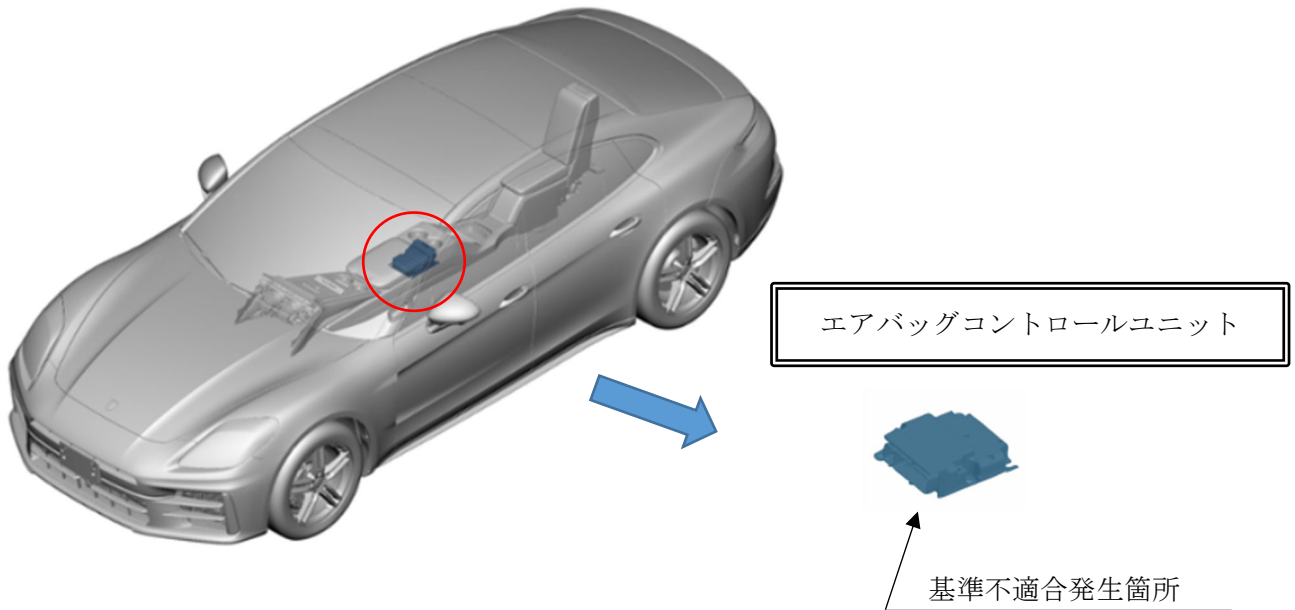
内はプログラムを書き換える部品を示す。

右ハンドル仕様車のエアバッグコントロールユニットのソフトウェアにおいて、製造工程が不適切なため、左ハンドル仕様のドアプレッシャーセンサー識別プログラムとなっている。そのため、側面からの衝撃に対して運転席および助手席のサイドエアバッグ信号が正常に処理されず、意図したエアバッグの展開が行われなかったことがあり、最悪の場合、乗員が負傷するおそれがある。

全車両、エアバッグコントロールユニットのソフトウェアを、右ハンドル仕様のプログラムに書き換える。

識別： 改善済車両には車台番号打刻の右側に黄色ペイントを塗布する。
