## 改善箇所説明図

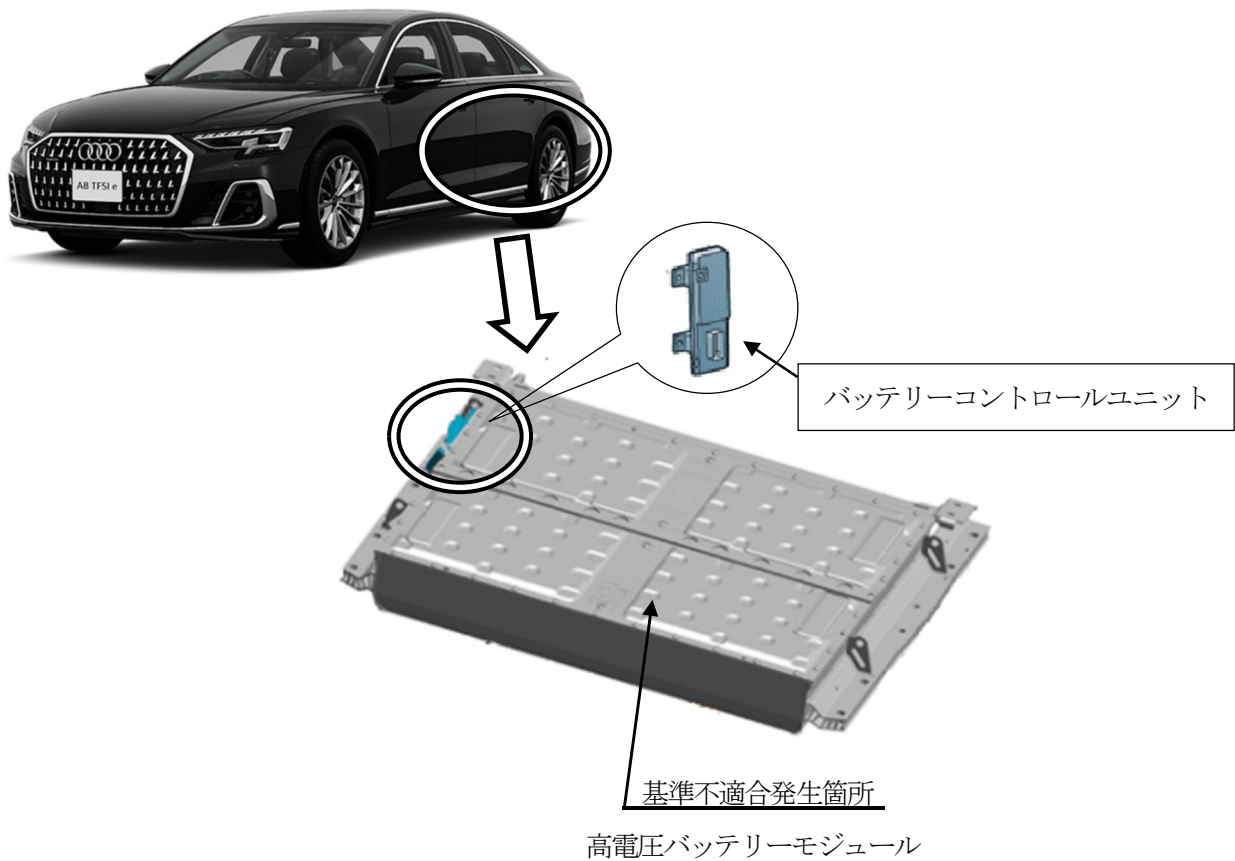
注：  は、プログラムを更新する部品を示す。

高電圧バッテリーモジュールにおいて、製造工程が不適切なため、使用過程で重要な技術パラメータに偏差が生じることがある。そのため、高電圧バッテリーの充電時に当該モジュールが過熱し、最悪の場合、火災に至るおそれがある。

全車両、バッテリーコントロールユニットを、車両自己診断機能を備えた対策プログラムに書き換える。なお、当該対策プログラムにより高電圧バッテリーモジュールの異常が確認された場合は、高電圧バッテリーの点検を行い、必要に応じてバッテリーモジュールを良品と交換する。

識別：「93QQ」と記入したキャンペーステッカーをラゲッジルーム右側カバー側面に貼付する。
